**RÉGIE INTERMUNICIPALE DU PARC RÉGIONAL MASSAWIPPI**

*Barrage de la rivière Massawippi*

*Évaluation de la sécurité du barrage (X0007340)*

*No de projet BPR : 64247E162 (60ET)*

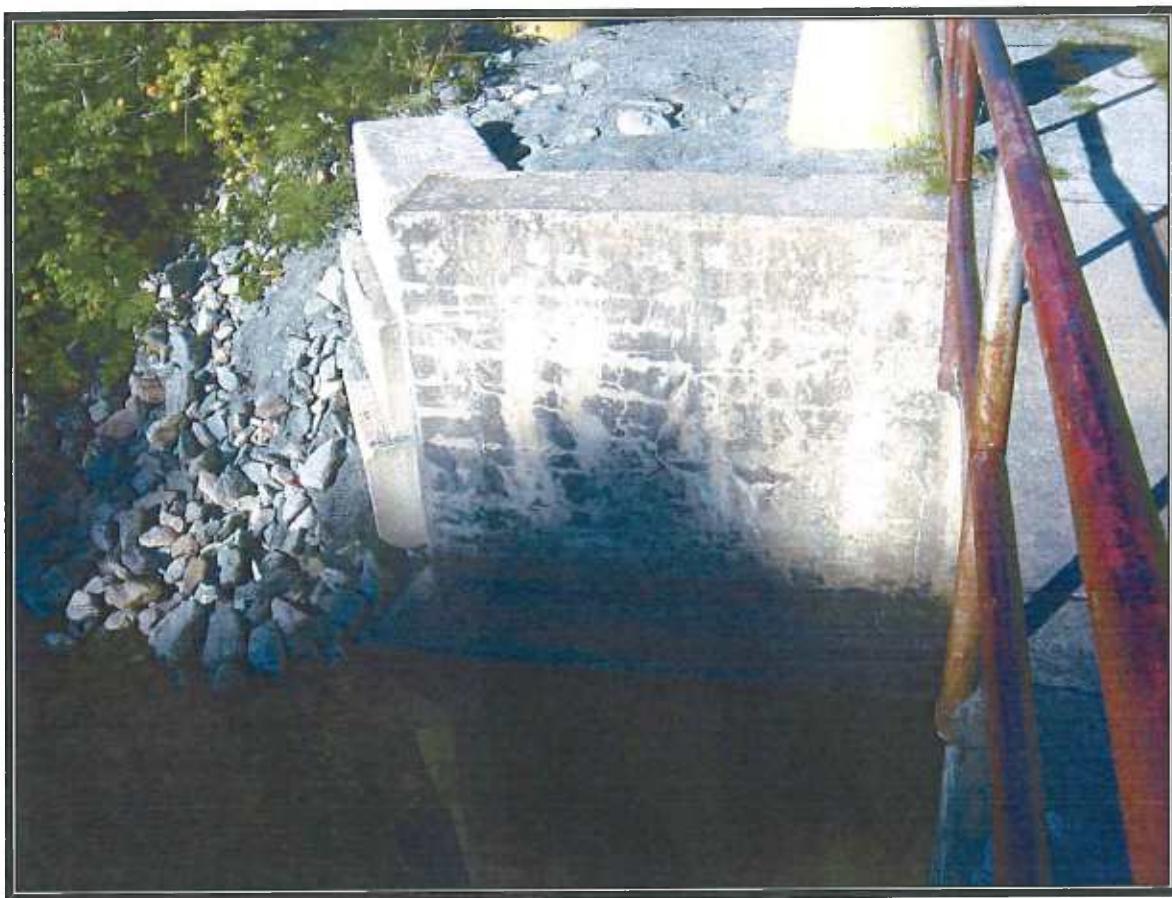
Le mur de soutènement en rive gauche a une longueur totale de 35,2 mètres. De cette longueur, 2,2 m se retrouvent en amont du barrage et 33 m en aval. La section amont agit à titre de mur de soutènement et comme mur guideau (photographie 1). Le béton de cette section est en bon état et présente quelques fissures superficielles seulement. Des blocs de béton formant un angle d'environ 45 degrés avec le muret assure la fermeture avec le rivage tout en gardant le remblai à l'arrière de ceux-ci en place (photographie 1).

**Photographie 1 : Mur de soutènement en rive gauche – côté amont**

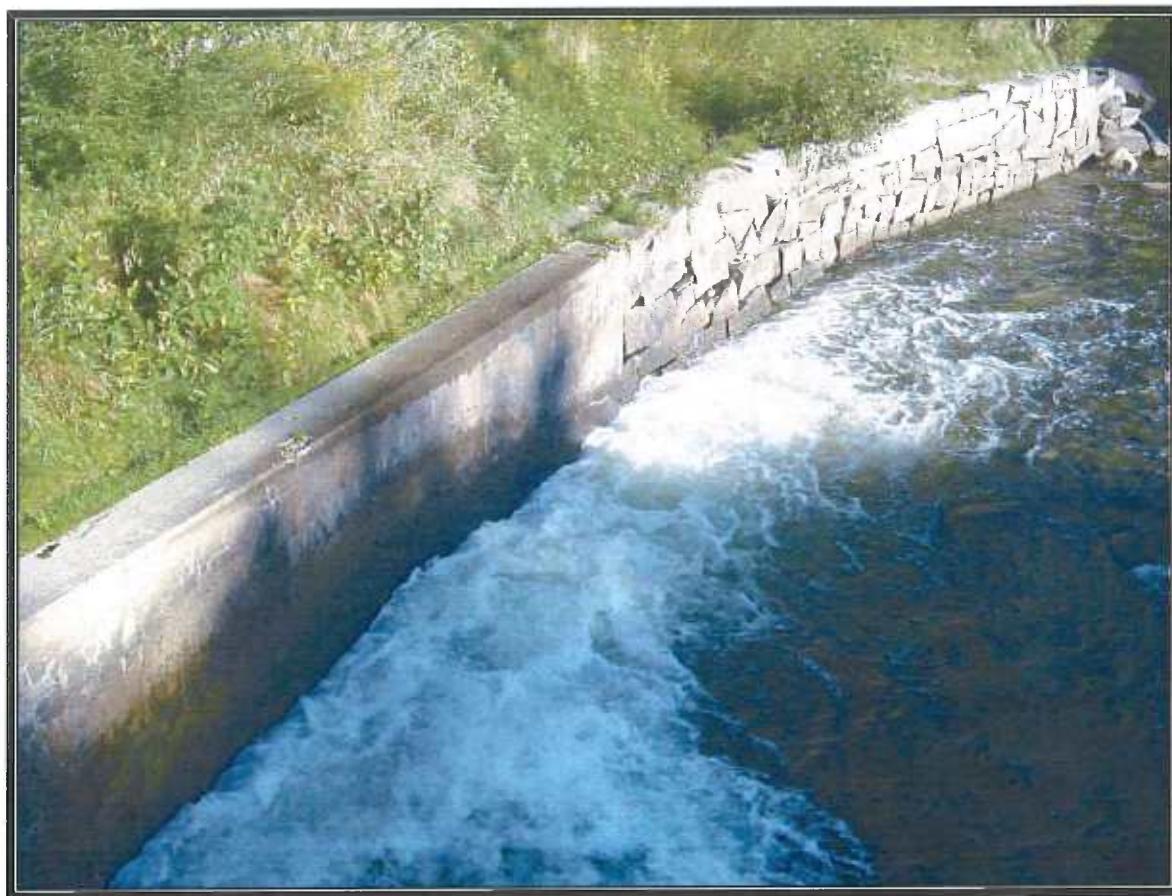
La section aval du mur de soutènement est divisée en deux parties qui sont chacune constituées de matériaux différents (photographie 2). La première section est un mur en béton agissant comme mur de soutènement ainsi que comme mur guideau pour l'eau sortant des vannes d'évacuation.

**Photographie 2 : Section aval du mur de soutènement en rive gauche**

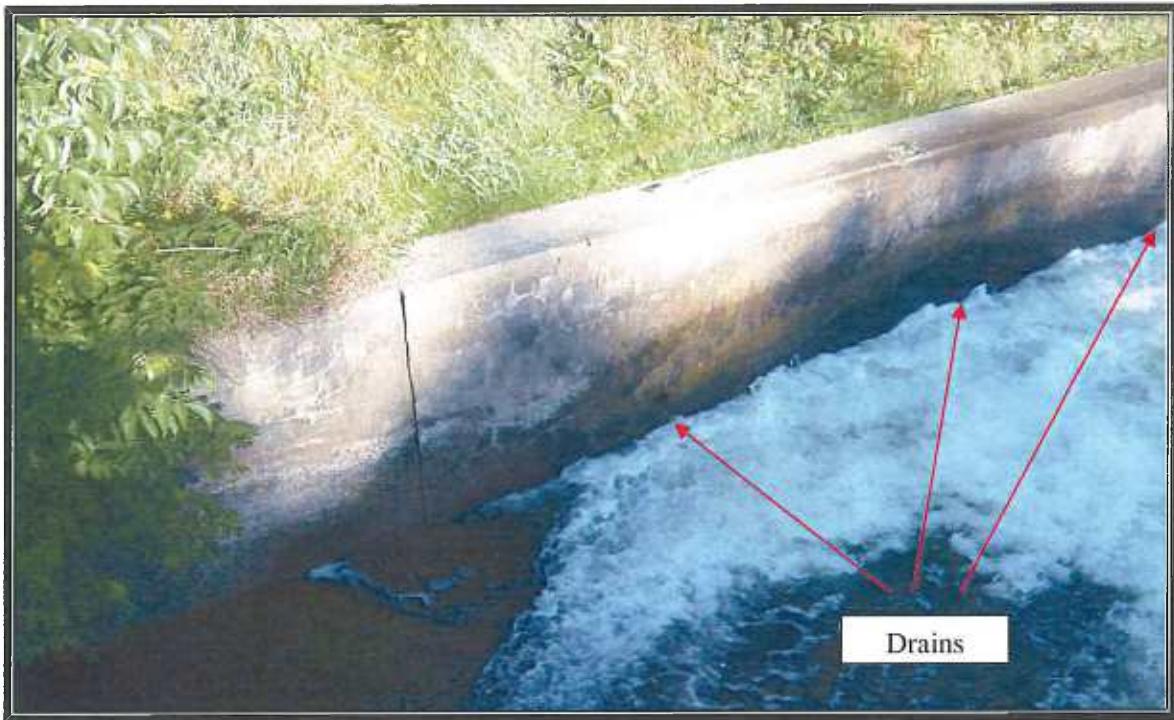
Le béton de cette section semble être en bon état à part quelques signes d'érosion à la base de ce mur dus au passage de l'eau. Des drains horizontaux et perpendiculaires au mur de soutènement sont présents afin d'éliminer toute pression hydrostatique potentielle dans le remblai à l'arrière de ce mur (photographie 3). La deuxième section du mur de soutènement en rive gauche est constituée de blocs de grosseurs différentes et de formes asymétriques (photographie 2 et 4). Les blocs sont intercalés les uns aux autres de façon irrégulière et aucune présence de mortier n'a été détectée. Seules les forces de friction et de gravité assurent la stabilité de ce mur.

Photographie 3 : Présence de drains dans la section aval du mur de soutènement en rive gauche

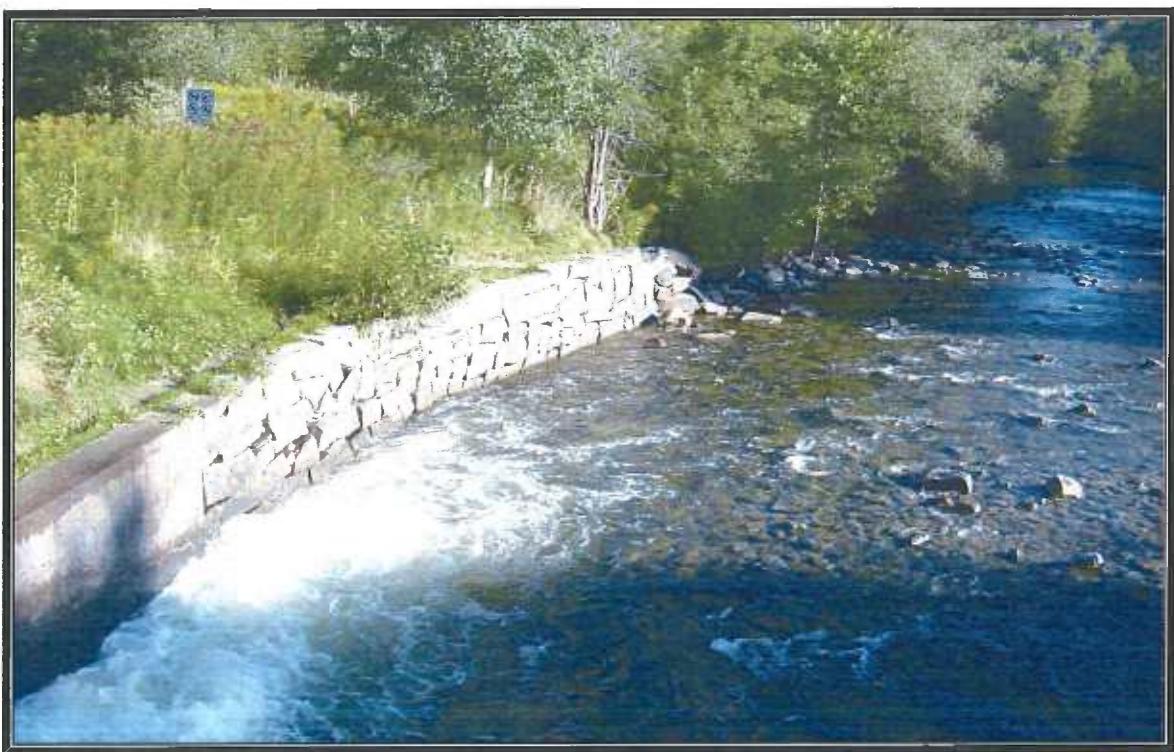
Photographie 4 : Section aval en rive gauche du mur de soutènement constituée de blocs

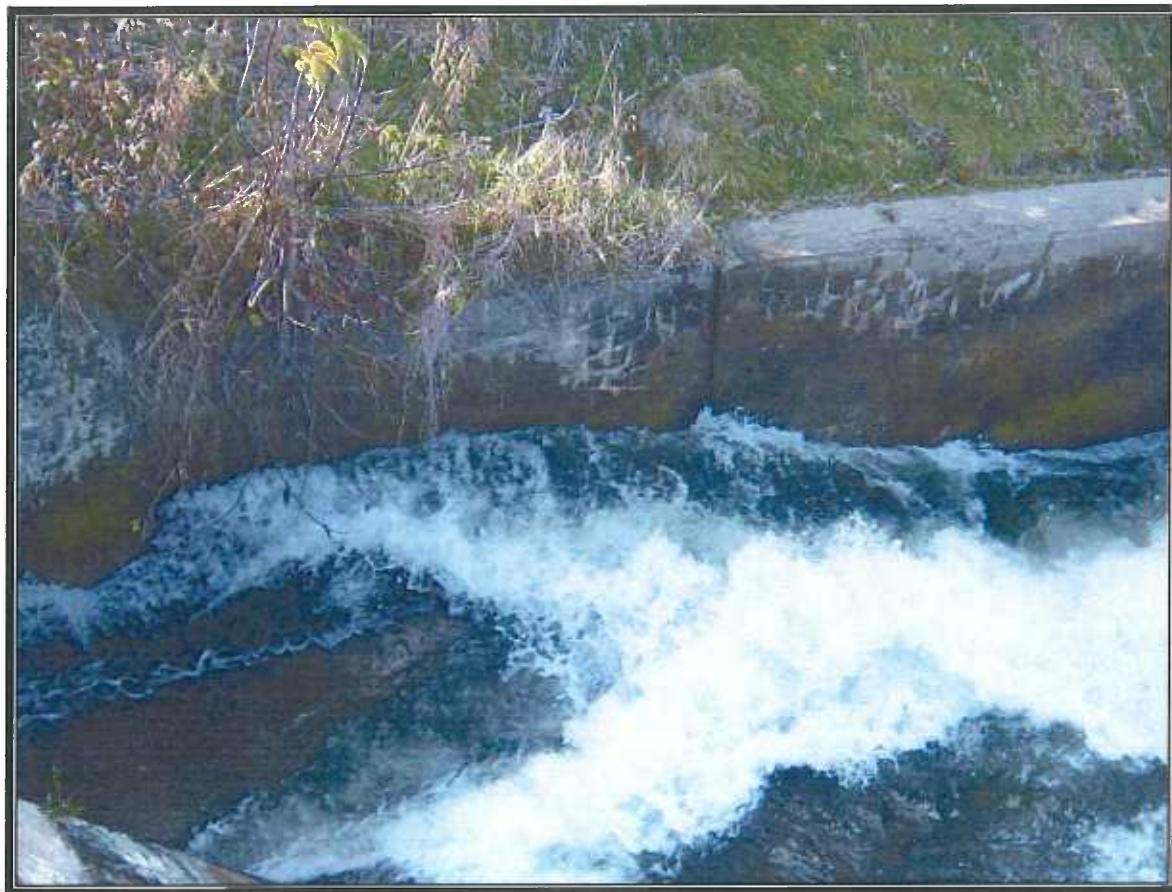
À la sortie des vannes d'évacuation, l'eau vient directement frapper la section en béton du mur de soutènement en rive gauche (photographie 5). Ceci a pour effet de provoquer une érosion accélérée du mur. Selon les plans produits par BPR-Énergie, la nouvelle vanne d'évacuation, dont l'installation est prévue à l'été 2009, assurera une évacuation adéquate de l'eau en la dirigeant dans la direction de l'écoulement naturel de la rivière Massawippi.

**Photographie 5 : Eau frappant le mur de soutènement en rive gauche lors de sa sortie des vannes d'évacuation**

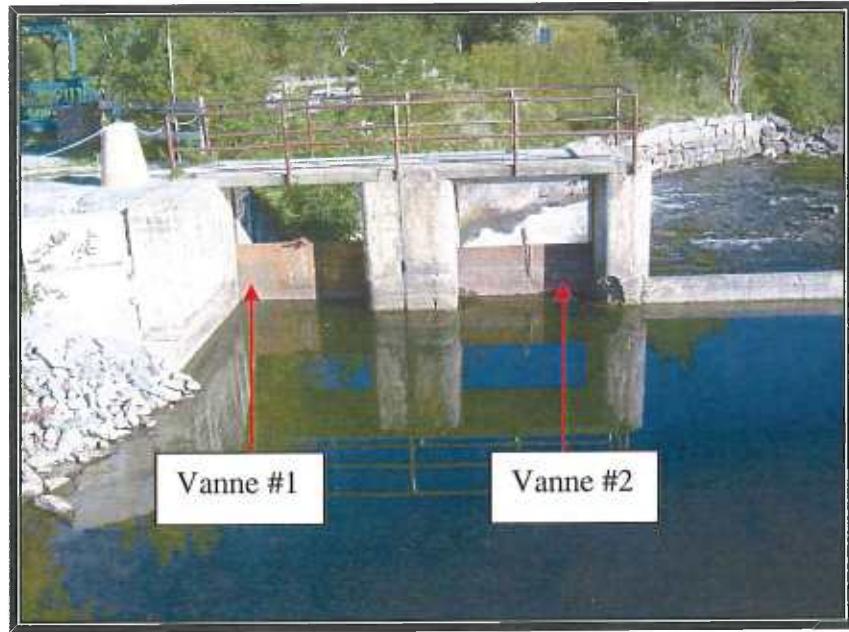
Le barrage de la rivière Massawippi possède deux vannes d'évacuation. Les deux vannes sont de type « vanne à glissière » encastrées dans un cadre de béton (photographie 6 et 7). La dimension de ces pertuis identiques est 2,13 m de largeur par 2,79 m de hauteur. Ils servent principalement à régulariser le niveau d'eau de la rivière Massawippi en amont du barrage et par conséquent, celui du Lac Massawippi. Depuis, plusieurs années, la vanne #1 (voir photographie 6) est coincée dans son cadre, ce qui la rend non-opérationnelle. De son côté, la vanne #2 est fonctionnelle mais n'est pas considérée comme adéquate en situation d'urgence. Les deux vannes sont en acier et elles présentent des signes importants de corrosion. En effet, la rouille a fortement endommagé la section inférieure de la vanne #2 et plusieurs orifices sont maintenant présents à cet endroit (photographie 7). Un appareil de levage est requis afin d'opérer les vannes lorsque requis. Le programme de réhabilitation préparé par BPR-Énergie prévoit le remplacement de ces vannes afin d'augmenter la capacité d'évacuation. La nouvelle vanne redirigera l'eau évacuée dans la direction de l'écoulement naturel de la rivière pour ainsi diminuer l'érosion prématuée sur le mur de fermeture en rive gauche.

Photographie 6 : Vannes d'évacuation au barrage North Hatley

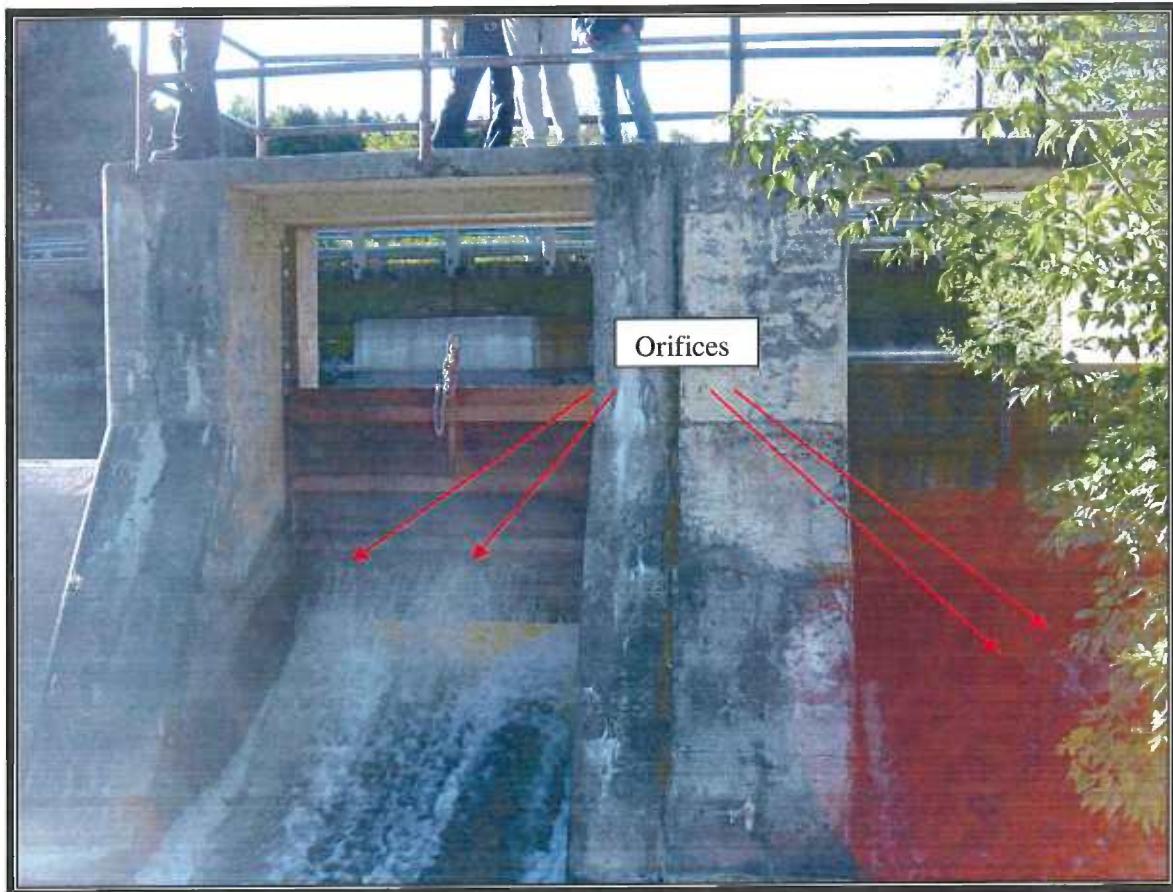
Photographie 7 : Section inférieure des vannes corrodée

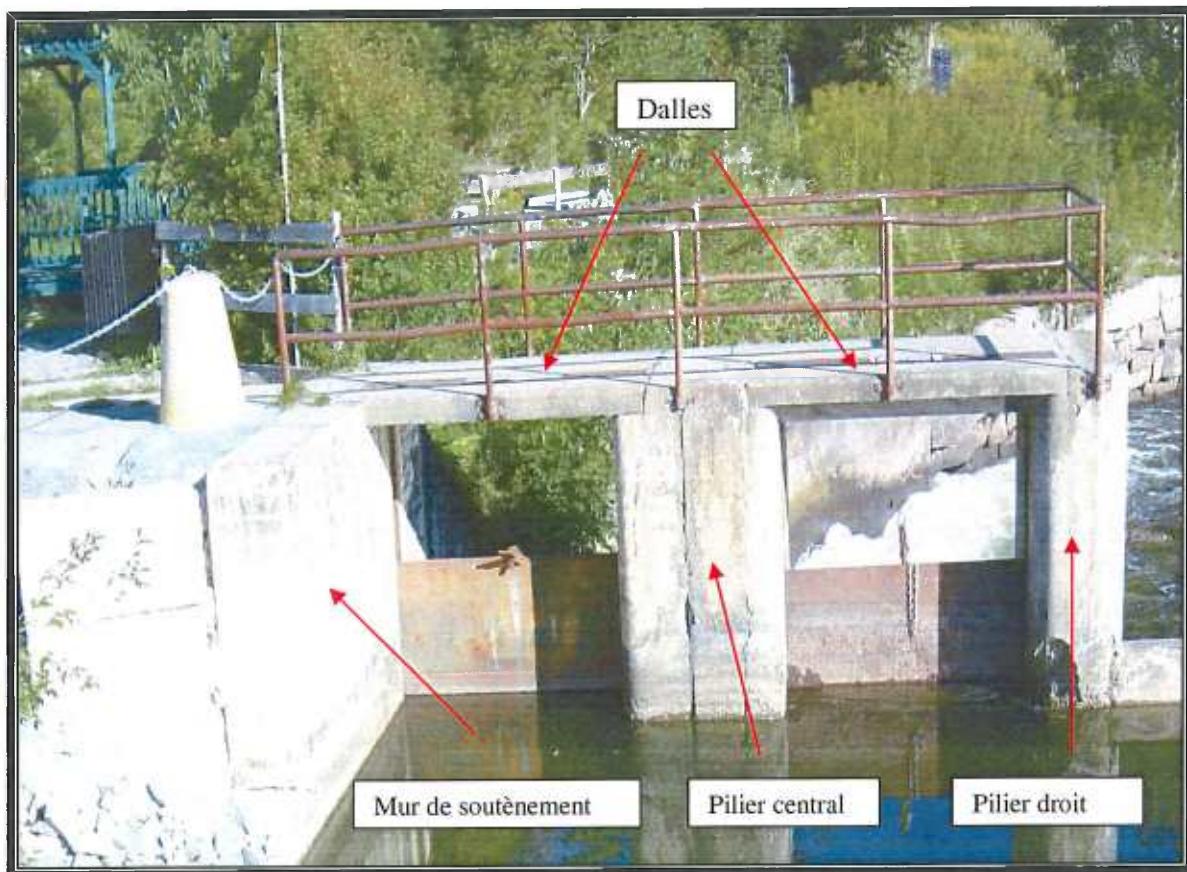
La plate forme d'opération pour les vannes d'évacuation est constituée de deux piliers et du mur de soutènement en rive gauche. La passerelle a été coulée en deux dalles distinctes supportées au centre par le pilier central (photographie 8). Le béton des dalles est en bon état et ne présente pas de signes d'altération majeurs. La passerelle est entourée d'un garde-corps assurant la sécurité de l'opérateur où tout autre personne concernée. Le béton du pilier central est en bon état mais présente quelques signes d'efflorescence et d'éclatement comme on peut le voir sur les photographies 7, 8 et 9. Selon les données disponibles, le système de vannage actuel a été construit en deux (2) phases. Un premier pertuis a d'abord été construit et le deuxième s'est ajouté quelques années plus tard car on avait constaté que la capacité d'évacuation du pertuis unique était insuffisante.

Photographie 8 : Composantes du système d'évacuation au barrage North Hatley

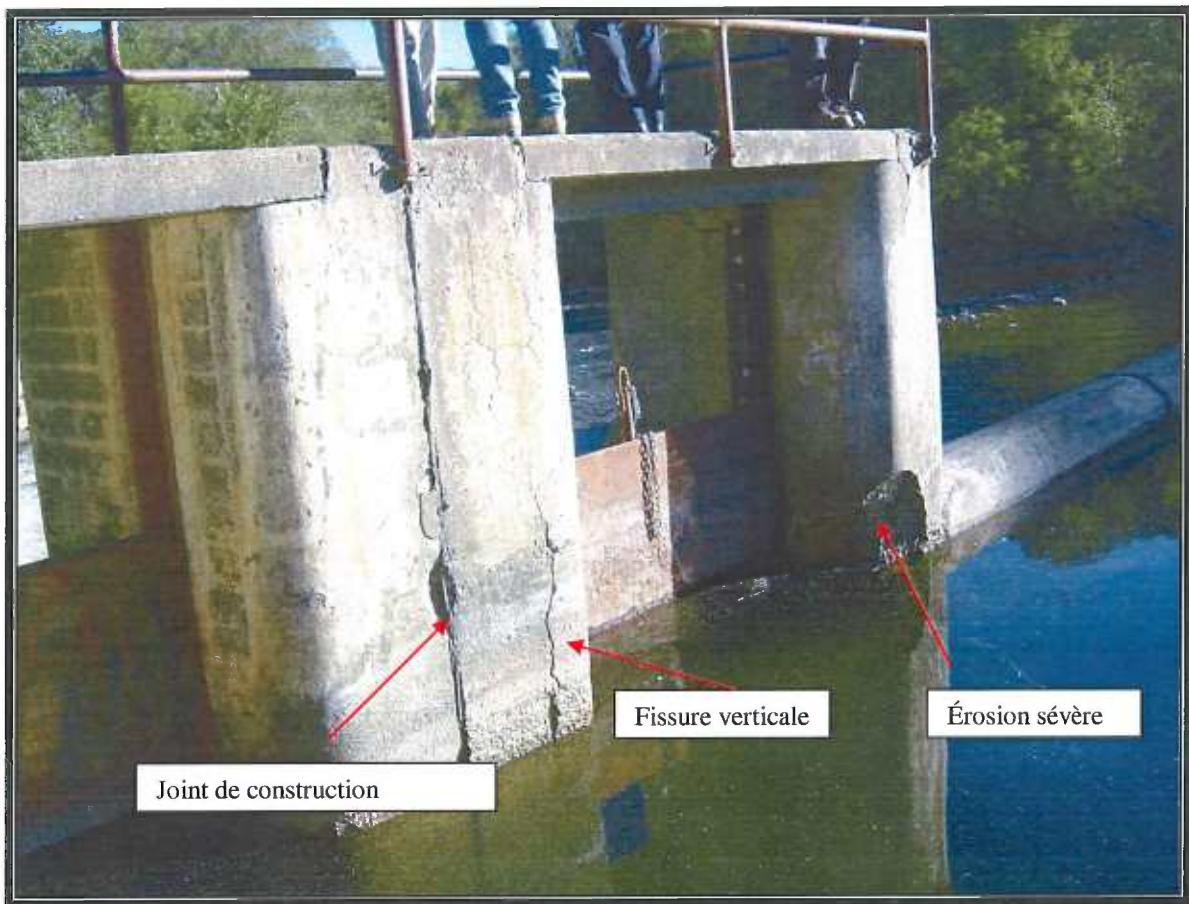
Une fissure verticale est présente sur la face amont du pilier central (photographie 9). La face amont du pilier droit présente des signes d'érosion sévères dus au passage de l'eau lors de son évacuation par la vanne #2. Un morceau de béton est manquant et les granulats sont clairement visibles. Étant donné que la vanne sera réhabilitée au plus tard à l'été 2009, une réfection du pilier est jugée non-nécessaire d'ici là. Ce pilier présente aussi des fissures longitudinales sur ses faces amont et aval. Des signes d'efflorescence sont visibles principalement sur la face aval du pilier droit (photographie 7). **La reconstruction des pertuis et de la nouvelle vanne d'évacuation éliminera tous problèmes ou défaillances énumérées précédemment.**

Photographie 9 : Face amont du pilier central et pilier externe

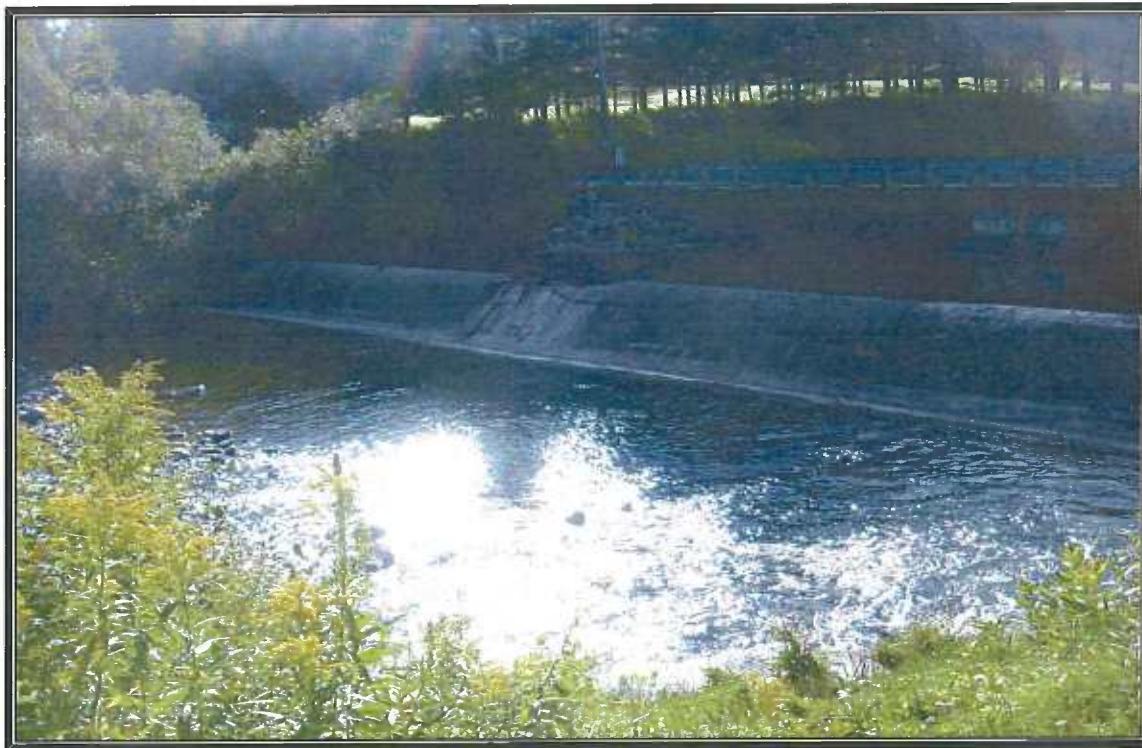
Le déversoir du barrage Massawippi est constitué de six (6) sections toutes séparées par un joint de dilatation/contraction thermique comme on peut le voir sur la figure 12. La face amont du déversoir n'a pu être observée lors de notre visite car le niveau d'eau était trop élevé. Un réseau de fissures longitudinales est présent sur l'entièvre face aval du déversoir (photographies 11 et 12). Certaine de ces fissures sont profondes et une végétation commence à s'y installer. Le remous créé par le passage de l'eau sur ces fissures accélère la dégradation de la face aval.

Photographie 10 : Vue de la face aval du barrage Massawippi

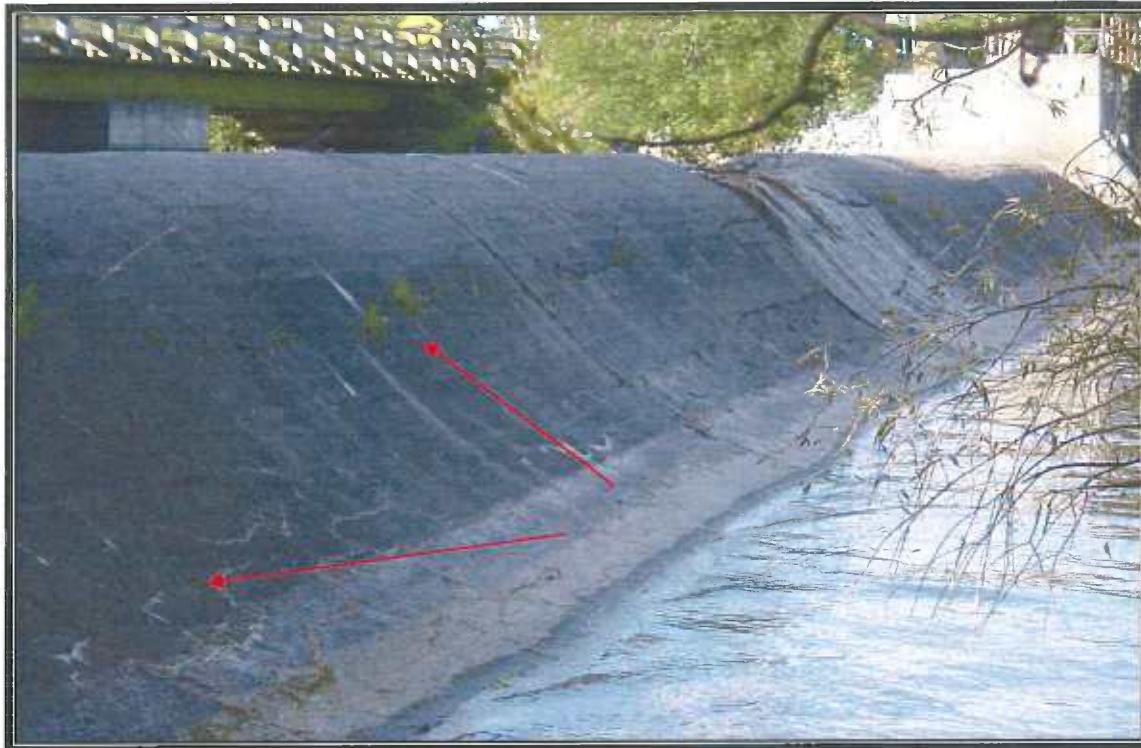
Photographie 11 : Réseau de fissures longitudinales

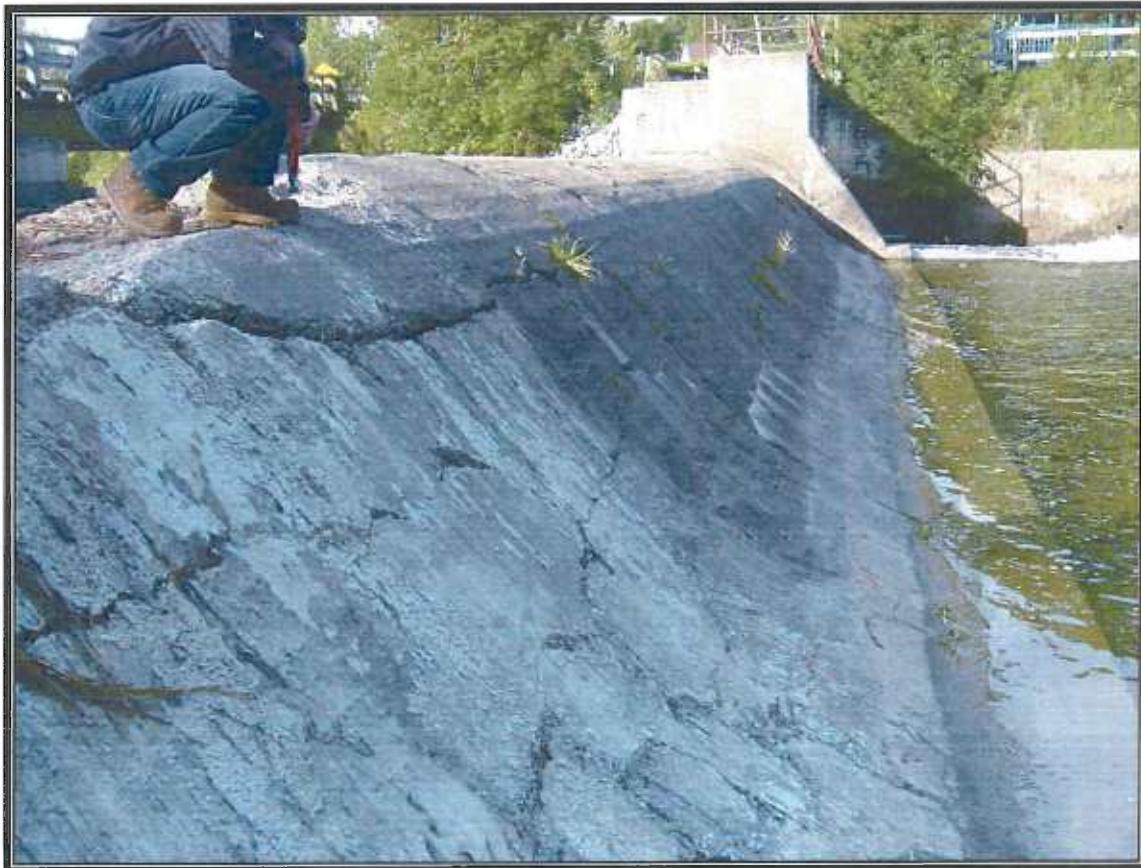
Photographie 12 : Fissures longitudinales profondes

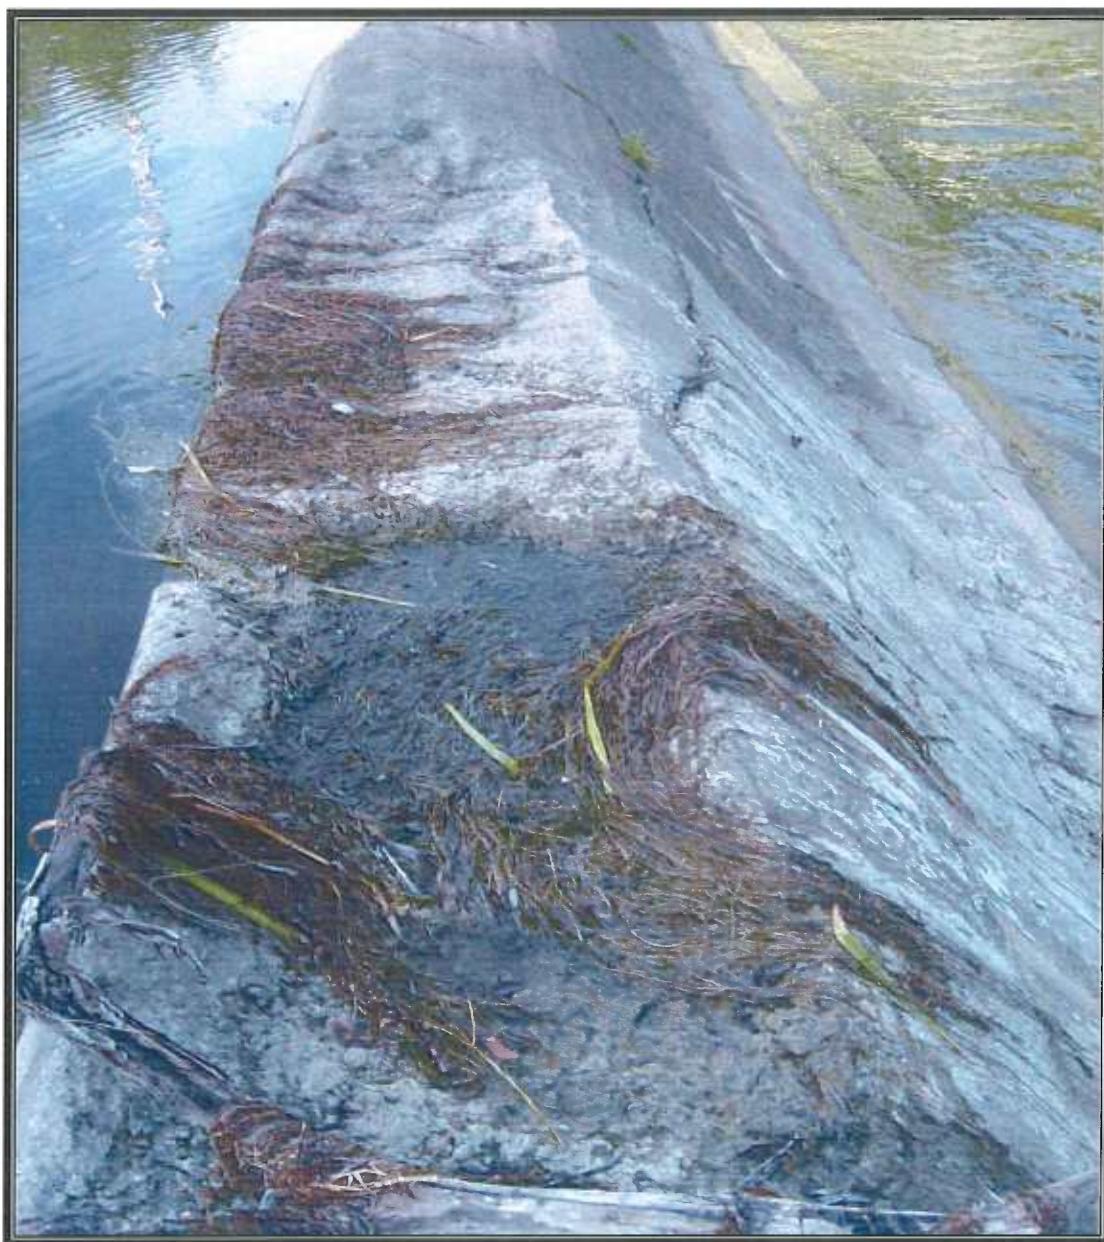
Une calotte d'environ 2,5 mètres de longueur s'est détachée de la partie supérieure du déversoir favorisant ainsi l'érosion ponctuelle de cette section (photographie 13). Des travaux de resurfaçage partiel et d'injection des fissures du déversoir en béton est prévu pour l'été 2009 tel que proposé par le concept de réhabilitation du barrage produit par BPR-Énergie. Ce resurfaçage permettra d'assurer l'étanchéité de l'ouvrage et favorisera sa pérennité.

Photographie 13 : Calotte de béton manquante

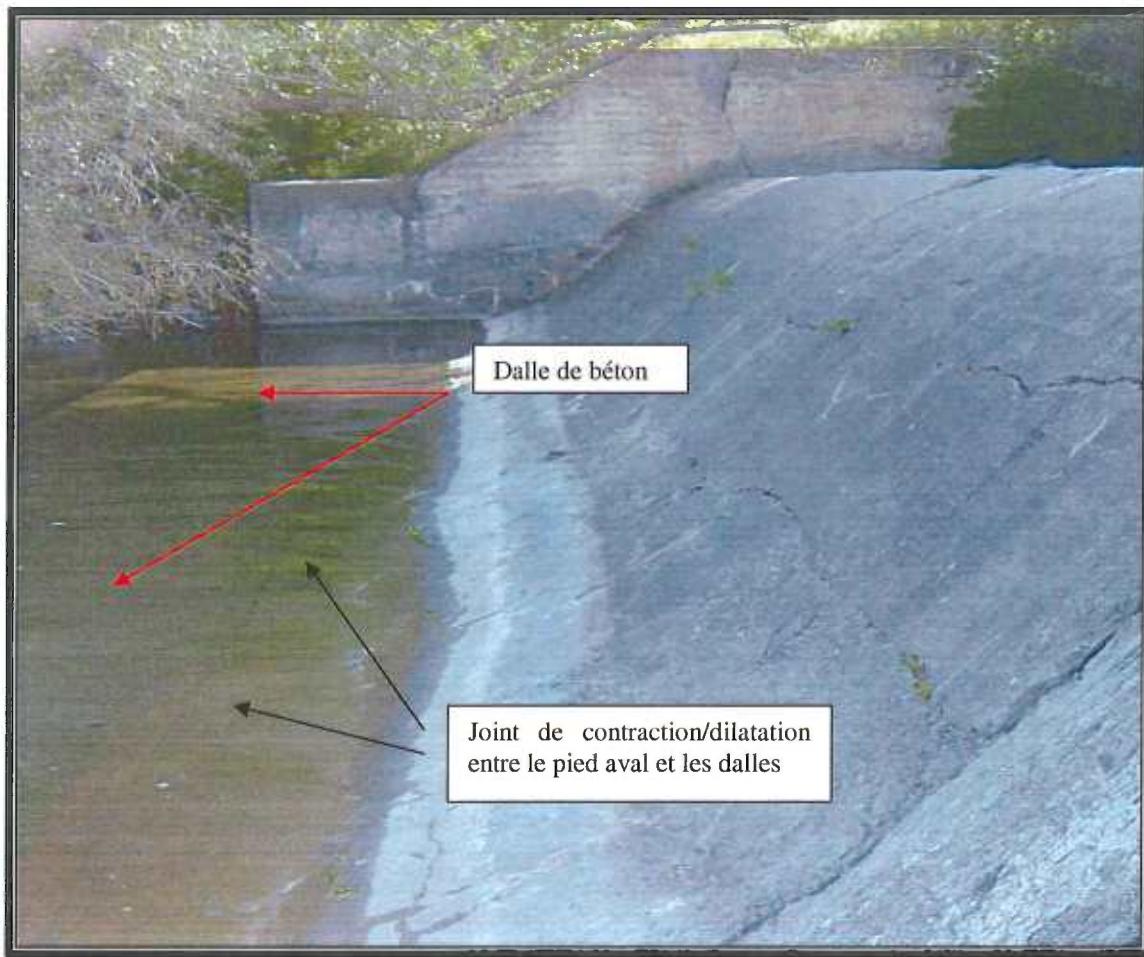
Des dalles de béton ont été déposées au pied aval du déversoir afin de contrebalancer l'énergie provenant de la dissipation des gradients hydrauliques au pied aval du barrage (photographie 14). Les dalles ont une épaisseur de six (6) pouces (150 mm) chacune et reposent sur un remblai de gravier et sable selon les plans originaux datant de 1968. Un joint de dilatation est présent entre le pied aval du déversoir et les dalles. Un affaissement et un déplacement vers l'aval de deux dalles s'est produit au fil du temps (photographies 15 et 16). Il s'agit d'un phénomène très ponctuel. **Une réhabilitation de ces dalles et de l'ensemble du pied aval du barrage est prévue dans le concept de réhabilitation produit par BPR-Énergie. C'est travaux devront être exécutés à l'été 2009.**

Photographie 14 : Vue sur les dalles en béton situées au pied aval du barrage

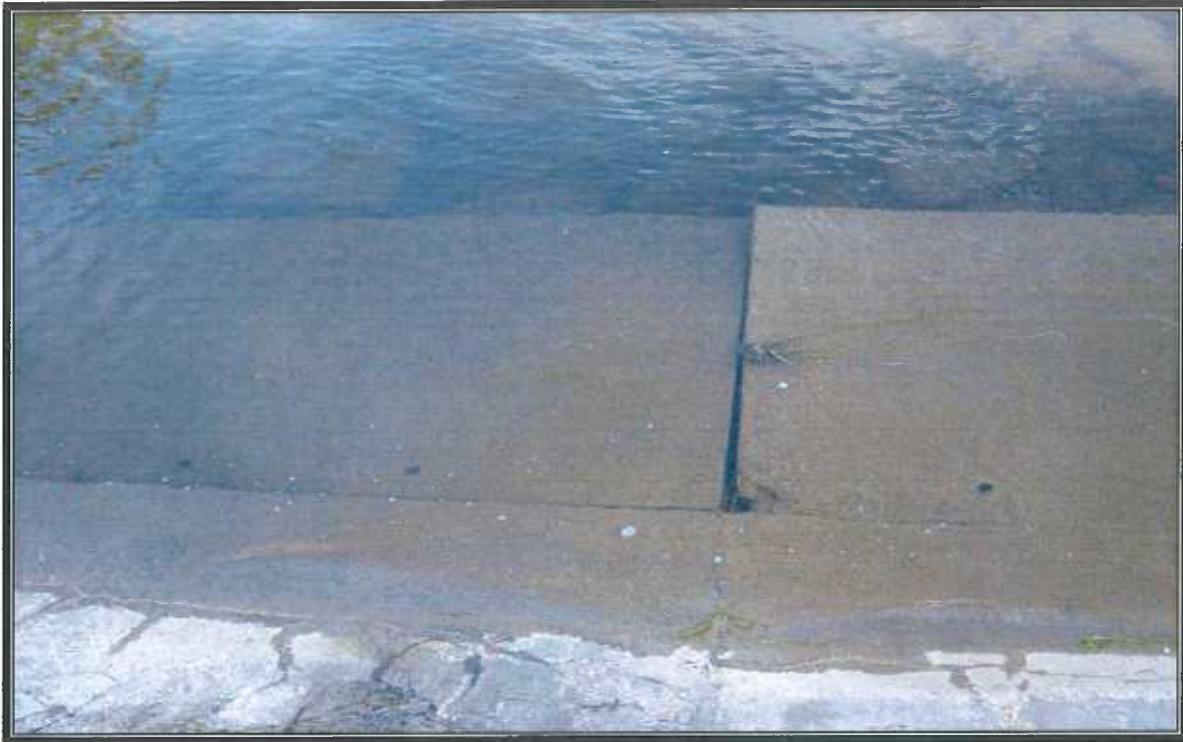
**Photographie 15 : Affaissement d'une dalle de béton**

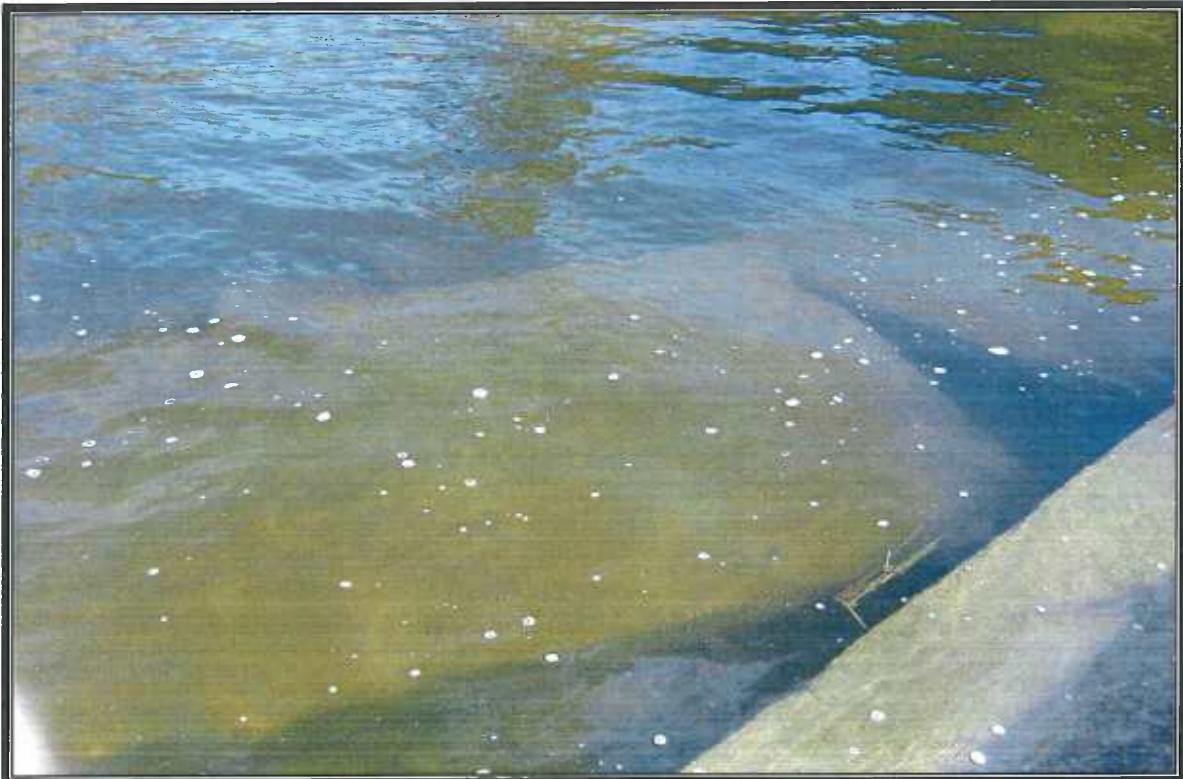
**Photographie 16 : Déplacement d'une des dalles de béton**

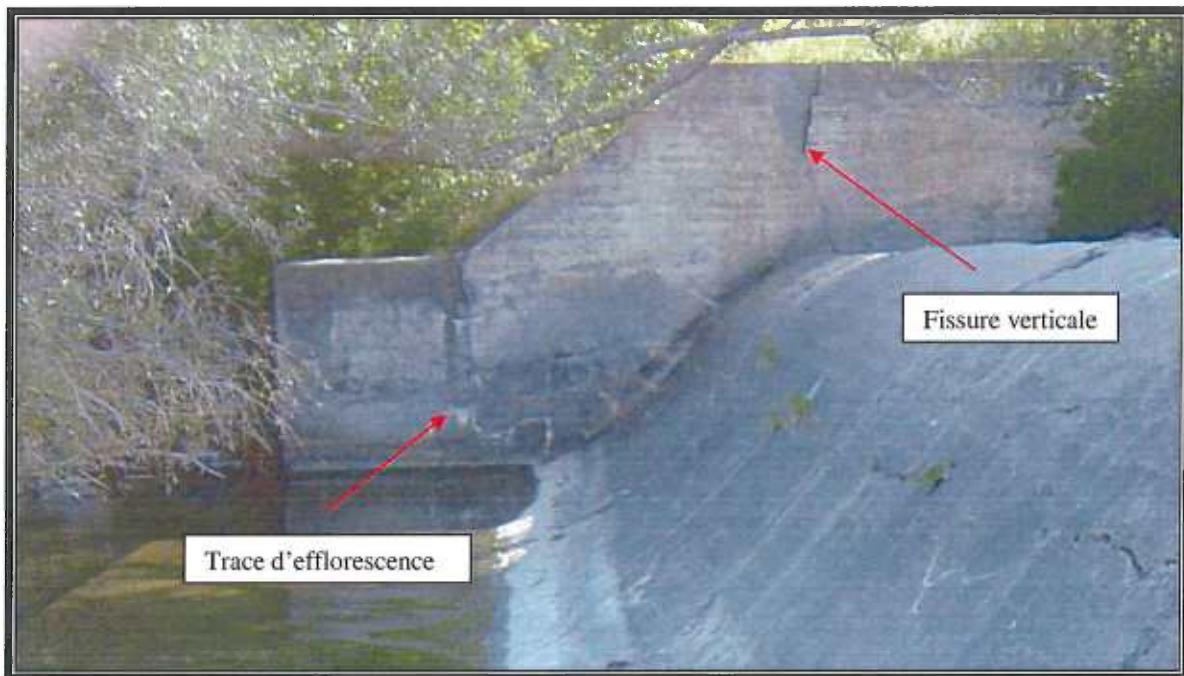
Un mur de fermeture d'une longueur de 7,7 mètres est présent en rive droite du barrage. Une fissure verticale est visible sur la face interne du mur et le béton montre quelques signes d'éclatement sporadiques (photographie 17). Des signes d'efflorescence sont également visibles à la base du mur. Le déversoir vient s'appuyer contre le mur et un joint de contraction/dilatation a été inséré entre ces deux entités lors de la construction (photographie 18). Un morceau de béton est manquant sur le dessus du mur de fermeture et la végétation commence à proliférer à cet endroit (photographie 19). **Un suivi adéquat est recommandé afin de préserver le bon fonctionnement du mur de fermeture en rive droite.**

Photographie 17 : Mur de fermeture en rive droite du barrage

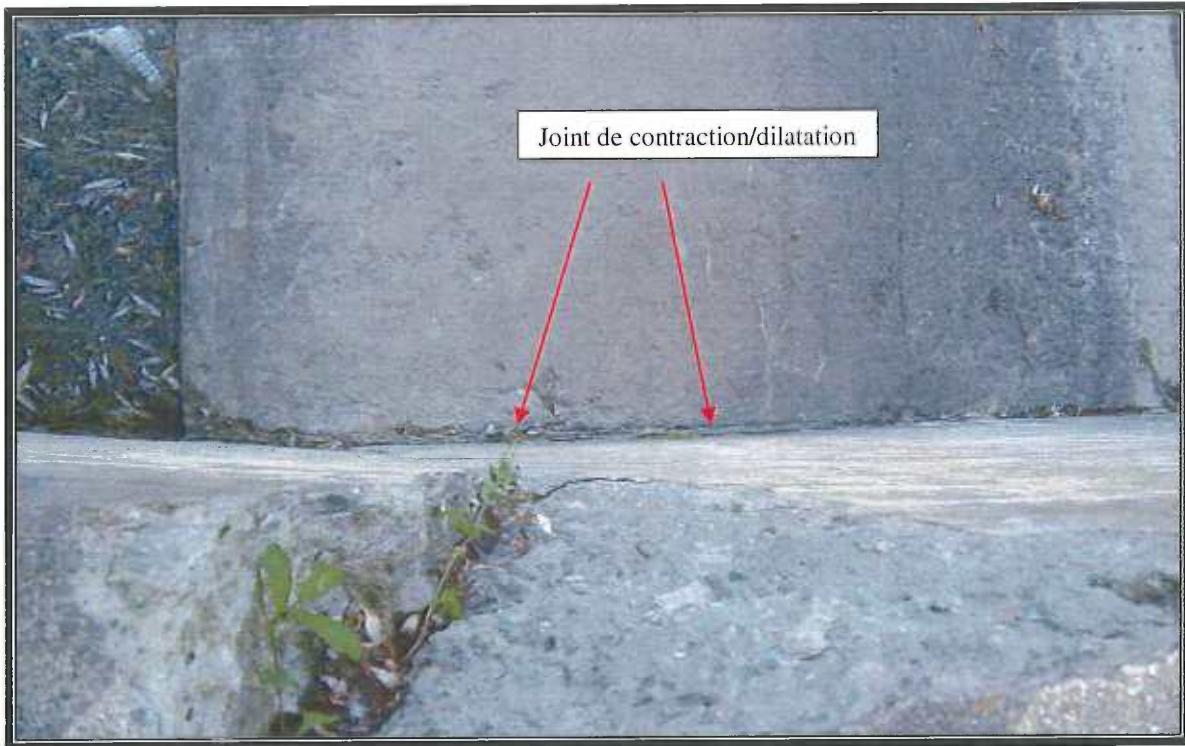
Photographie 18 : Jonction entre déversoir et mur de fermeture en rive droite

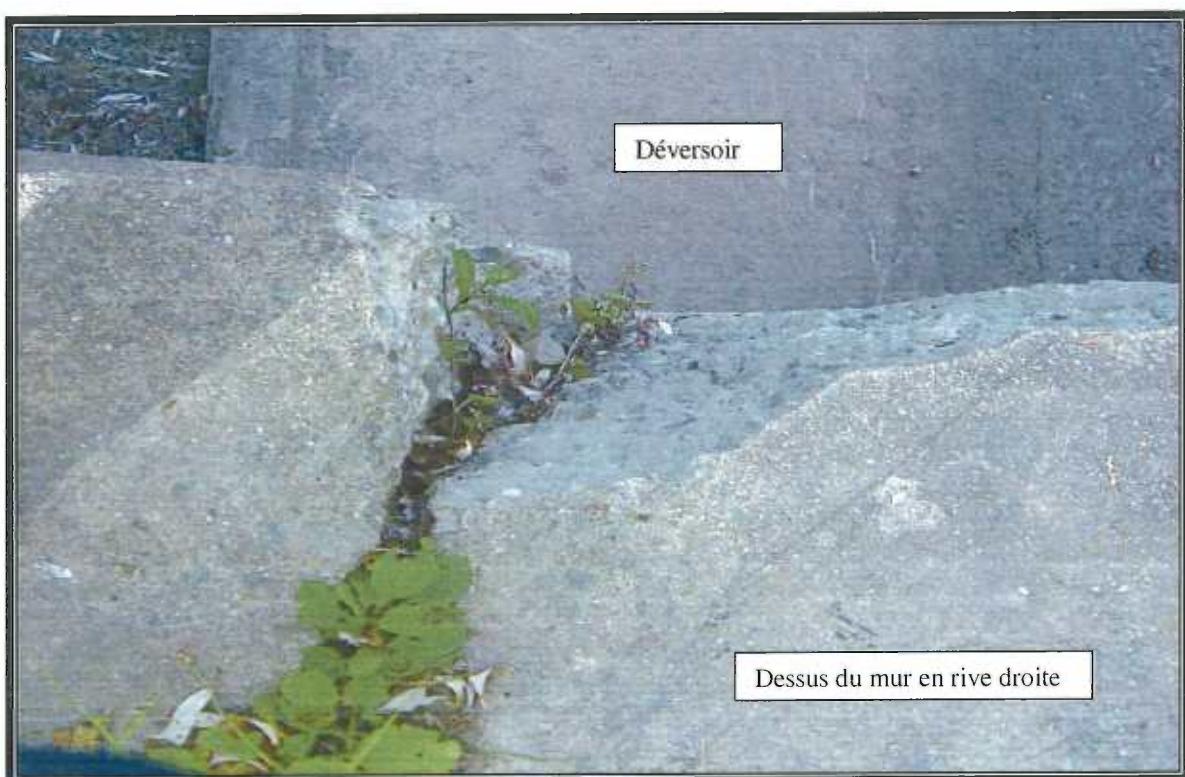
Photographie 19 : Morceau de béton manquant et végétation présente sur le dessus du mur
