**RÉGIE INTERMUNICIPALE DU PARC RÉGIONAL MASSAWIPPI**

*Barrage de la rivière Massawippi*

*Évaluation de la sécurité du barrage (X0007340)*

*No de projet BPR : 64247E162 (60ET)*

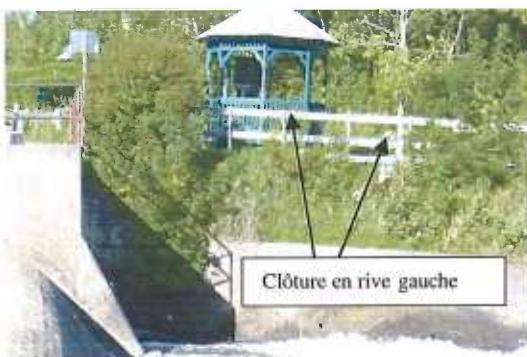
**Photographie 20 : clôture en rive gauche**

Seule une chaîne empêche l'accès à la plate-forme d'opération des vannes situées en rive gauche. Une clôture d'environ 50 m longe la piste cyclable en rive gauche. Un panneau signalétique interdisant le droit de passage est également présent en rive gauche.

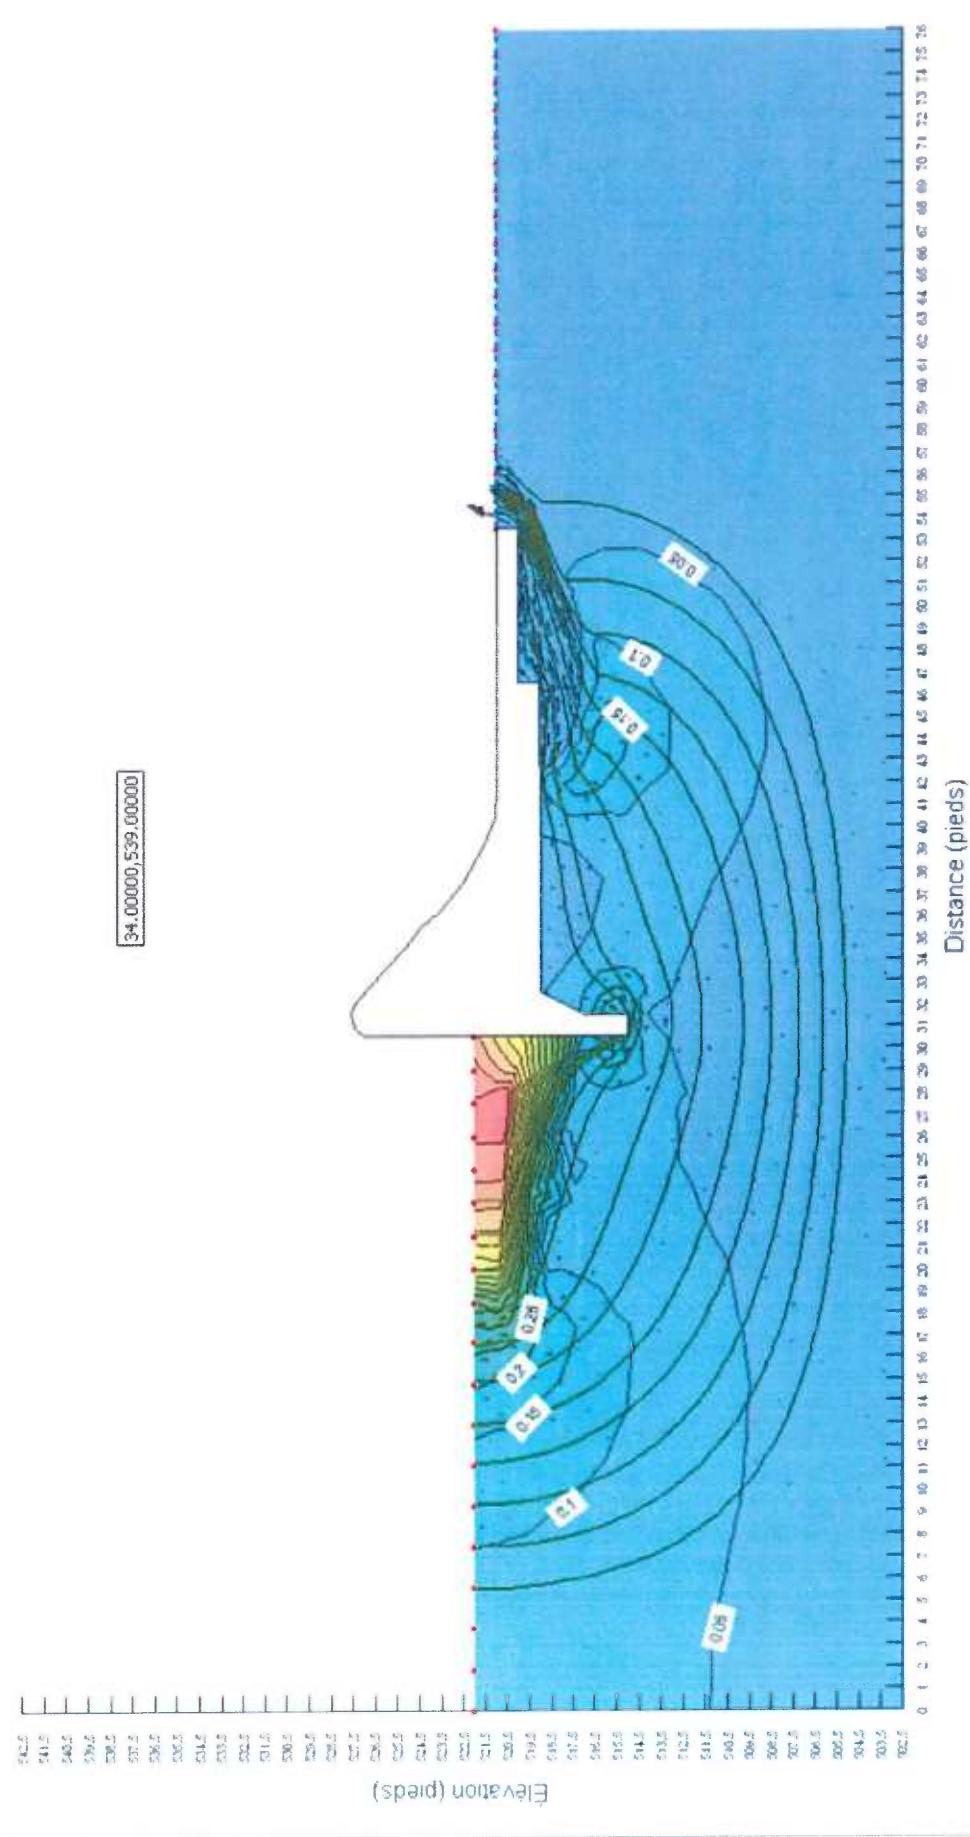
En considérant le niveau d'eau en période normale d'exploitation statué à l'élévation 160,75 m, le gradient présent au pied aval du barrage est de 0,05. La dissipation des gradients hydrauliques est présentée à l'annexe B-1 du présent document. Un gradient hydraulique très faible de 0,005 est présent au pied aval du barrage en période de crue dû au laminage naturel de la rivière se produisant durant cette période. Les figures 1 et 2 et les figures 4 et 5 présentées à l'annexe B-1 montrent les sous pressions considérées sous le barrage Massawippi pour les analyses de stabilité en période normale d'exploitation et en période de crue respectivement.

Figure 3 : Gradient hydraulique dans la fondation du barrage - conditions normales d'exploitation

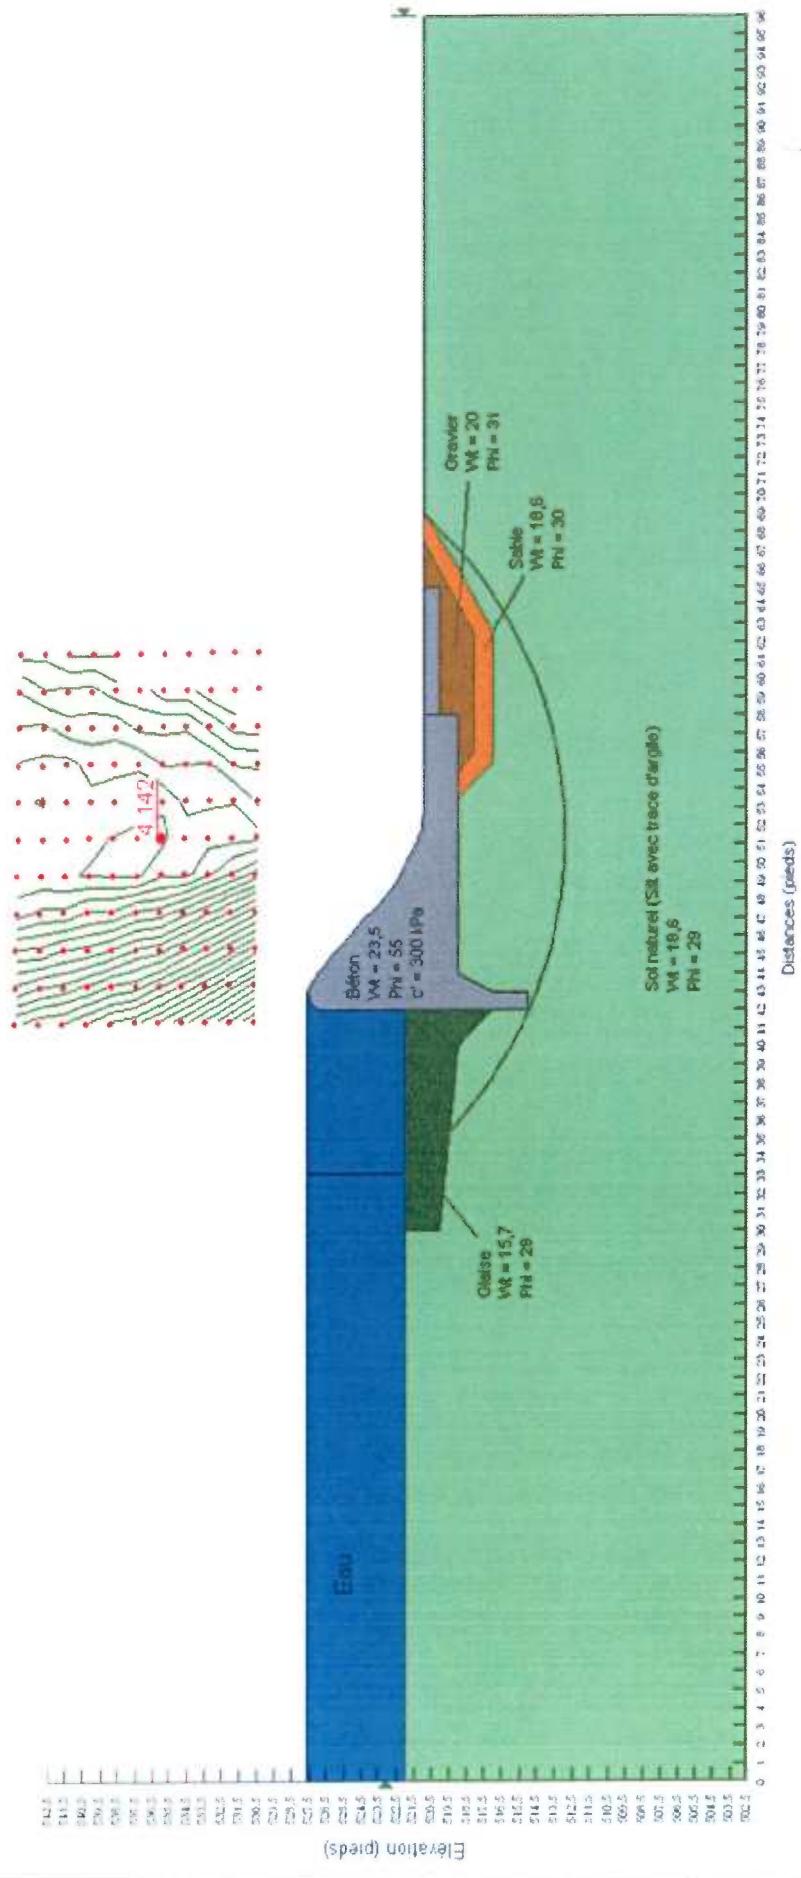
CAS À L'ÉTUDE	FIGURE	CONDITION	FACTEUR DE SÉCURITÉ
Niveau normal d'exploitation – condition estivale	7	Statique	5.307
	8	Pseudo-statique	4.142
Niveau normal d'exploitation – condition hivernale (glace 150 kN/m)	9	Statique	1.764
Crue	10	Statique	22.643

Figure 8  
Barrage Massawippi  
Condition estivale  
Pseudo-statique -  $\gamma_{max} = 0.05\text{ g}$   
Niveau d'eau = 160.75 m (527.4')

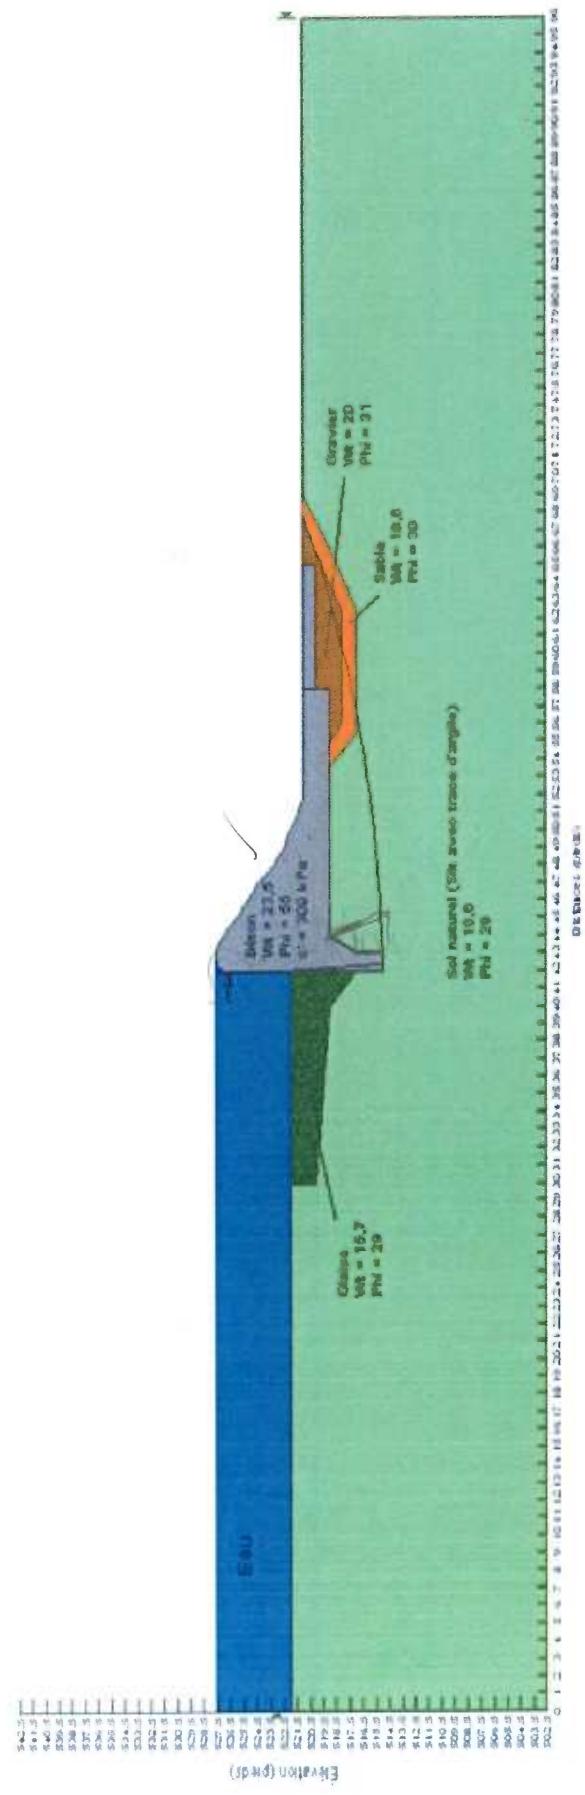
**Figure 9**  
Barrage Massawippi  
Condition hivernale - glace 150 kNm  
Stationne  
Niveau d'eau = niveau de la glace = 160,45 m (526,6')

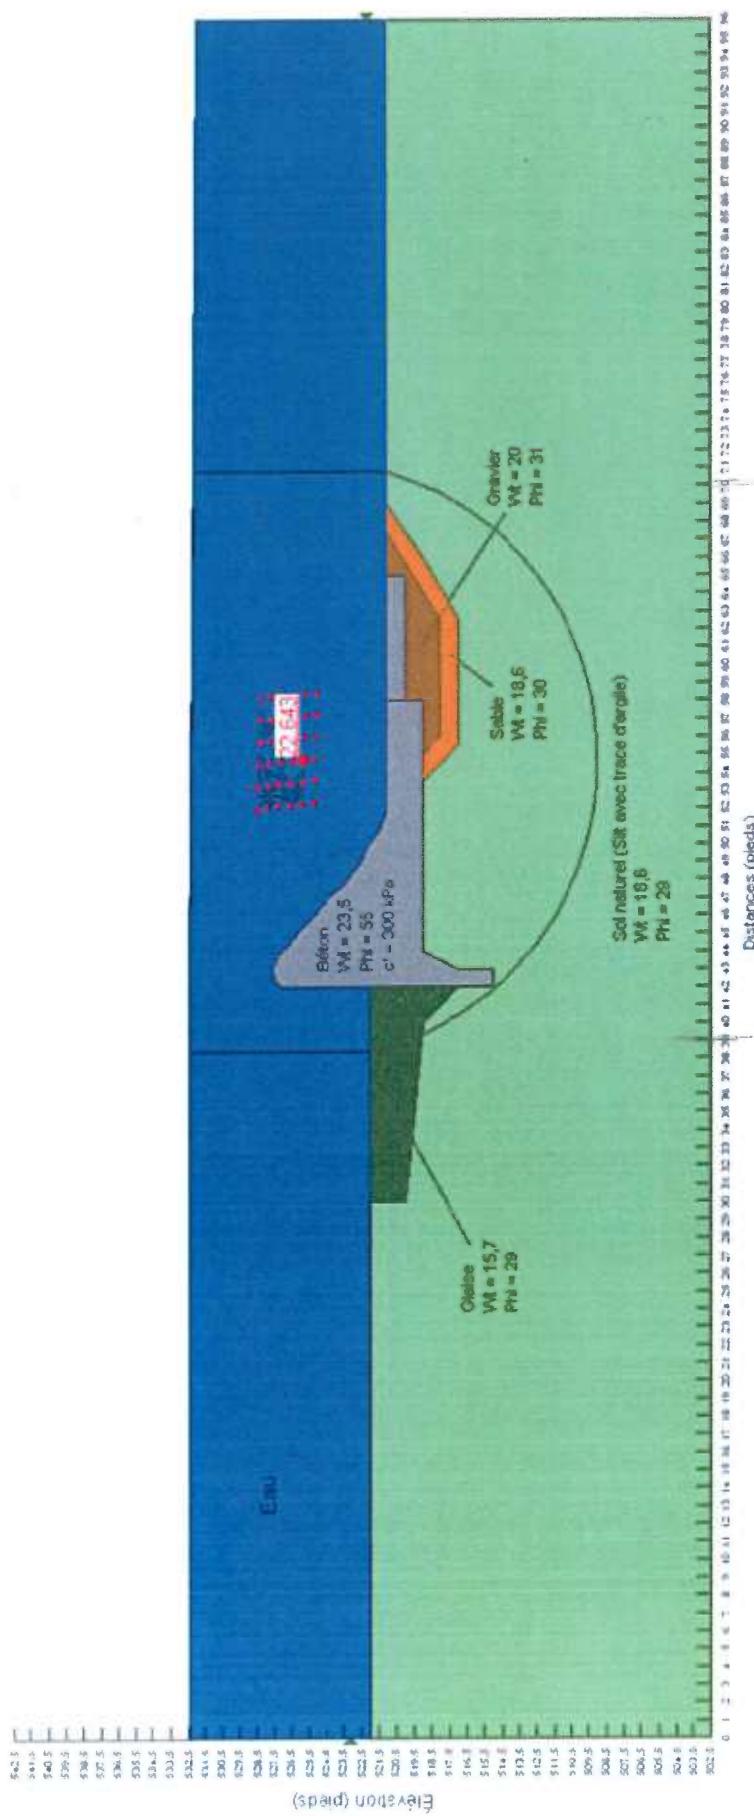
**Figure 10**  
**Barrage Massawippi**  
**Période de crue centenaire**  
**Statique**  
**Niveau d'eau amont = 162,28 m**  
**Niveau d'eau aval = 162,14 m**

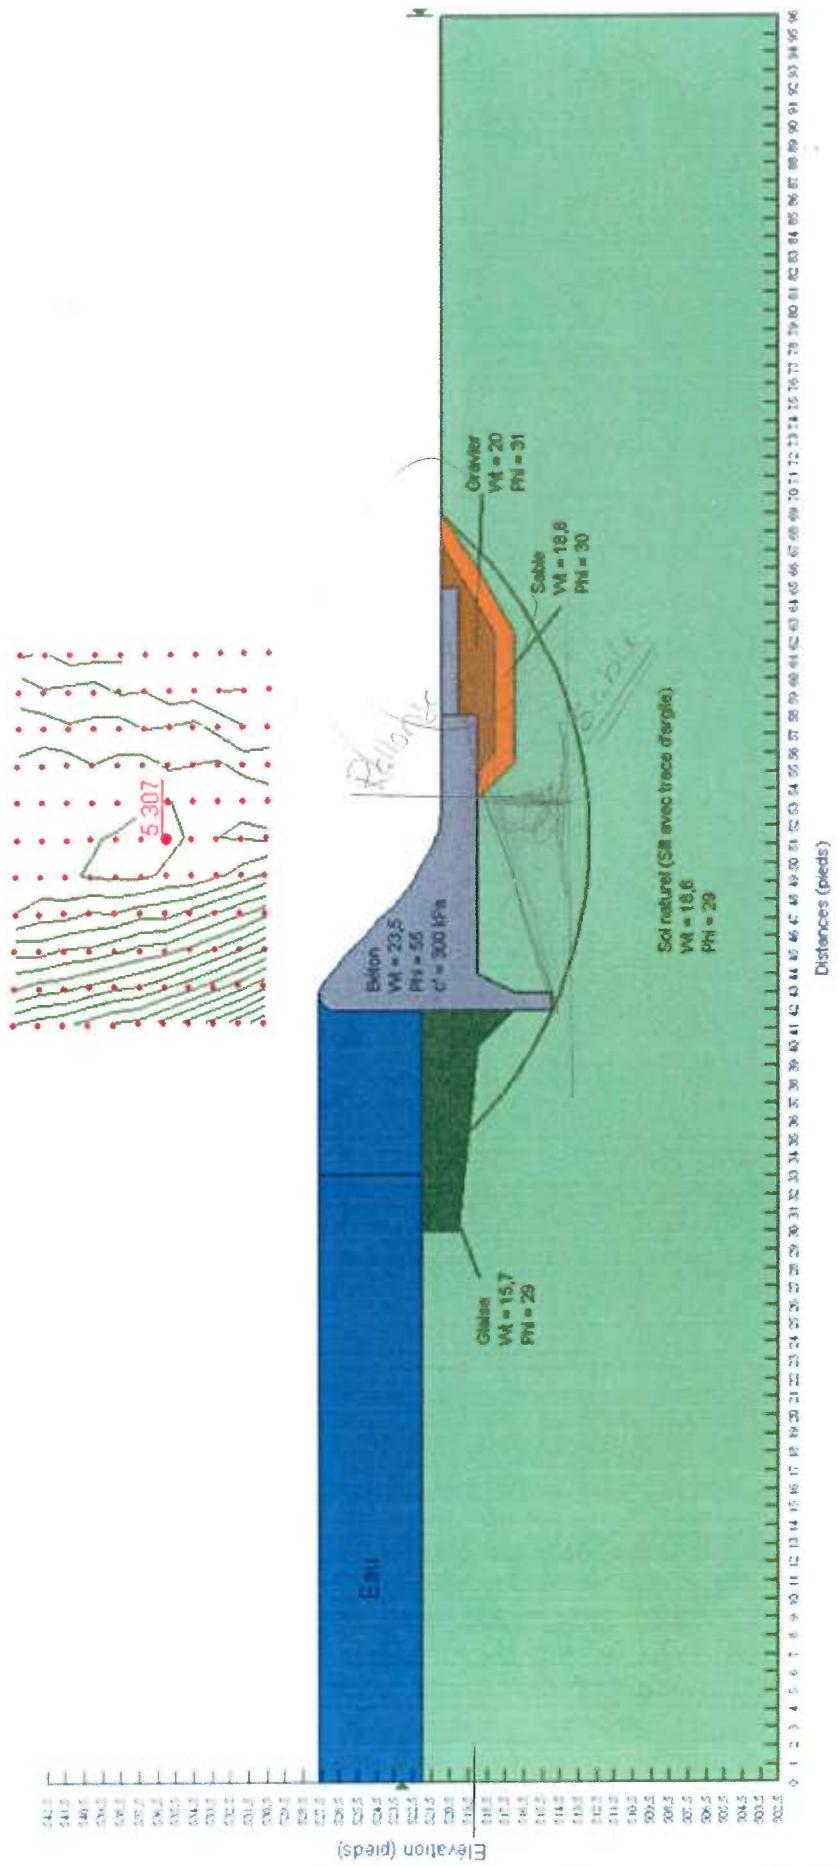
**Figure 7**  
**Barrage Massawippi**  
**Condition estivale**  
**Statique**  
**Niveau d'eau = 160.75 m (527.4')**

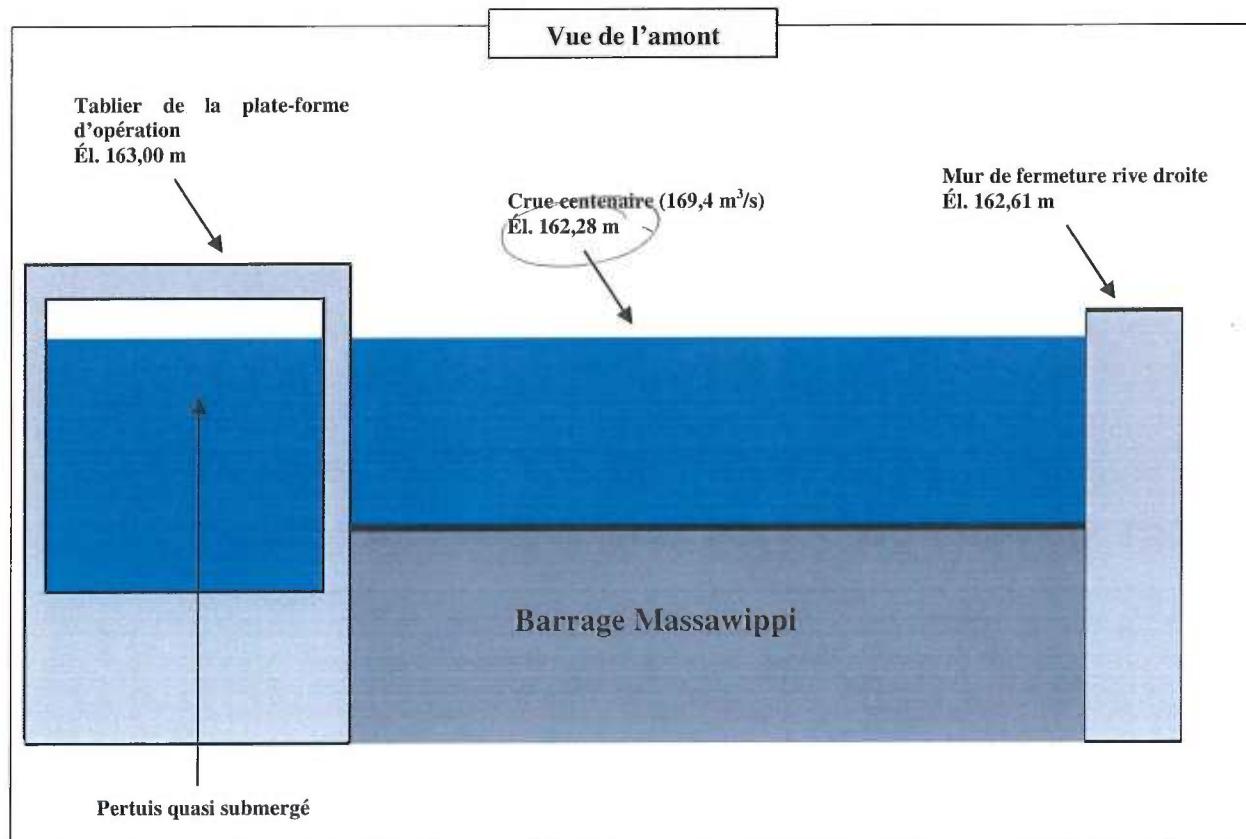
Figure 4. Élévation du niveau d'eau en période de crue centenaire.

Le mur de fermeture présent en rive droite est à l'élévation 162,61 m. Le mur de fermeture présent en rive gauche côté amont du barrage est à la cote 162,59 m. La crue de sécurité imposée au barrage ( $169,4 \text{ m}^3/\text{s}$ ) rehausse le niveau d'eau au barrage jusqu'à la cote 162,28 m. Le stationnement en rive gauche est à une élévation moyenne de 162,75 m. En période de crue, l'eau est donc restreinte par la butée en rive gauche et le muret en rive droite. Tout niveau d'eau supérieur aux cotes des murs de fermeture engendrera un débordement tant en rive gauche qu'en rive droite. La figure 4 illustre les différentes élévations énumérées ci-haut.

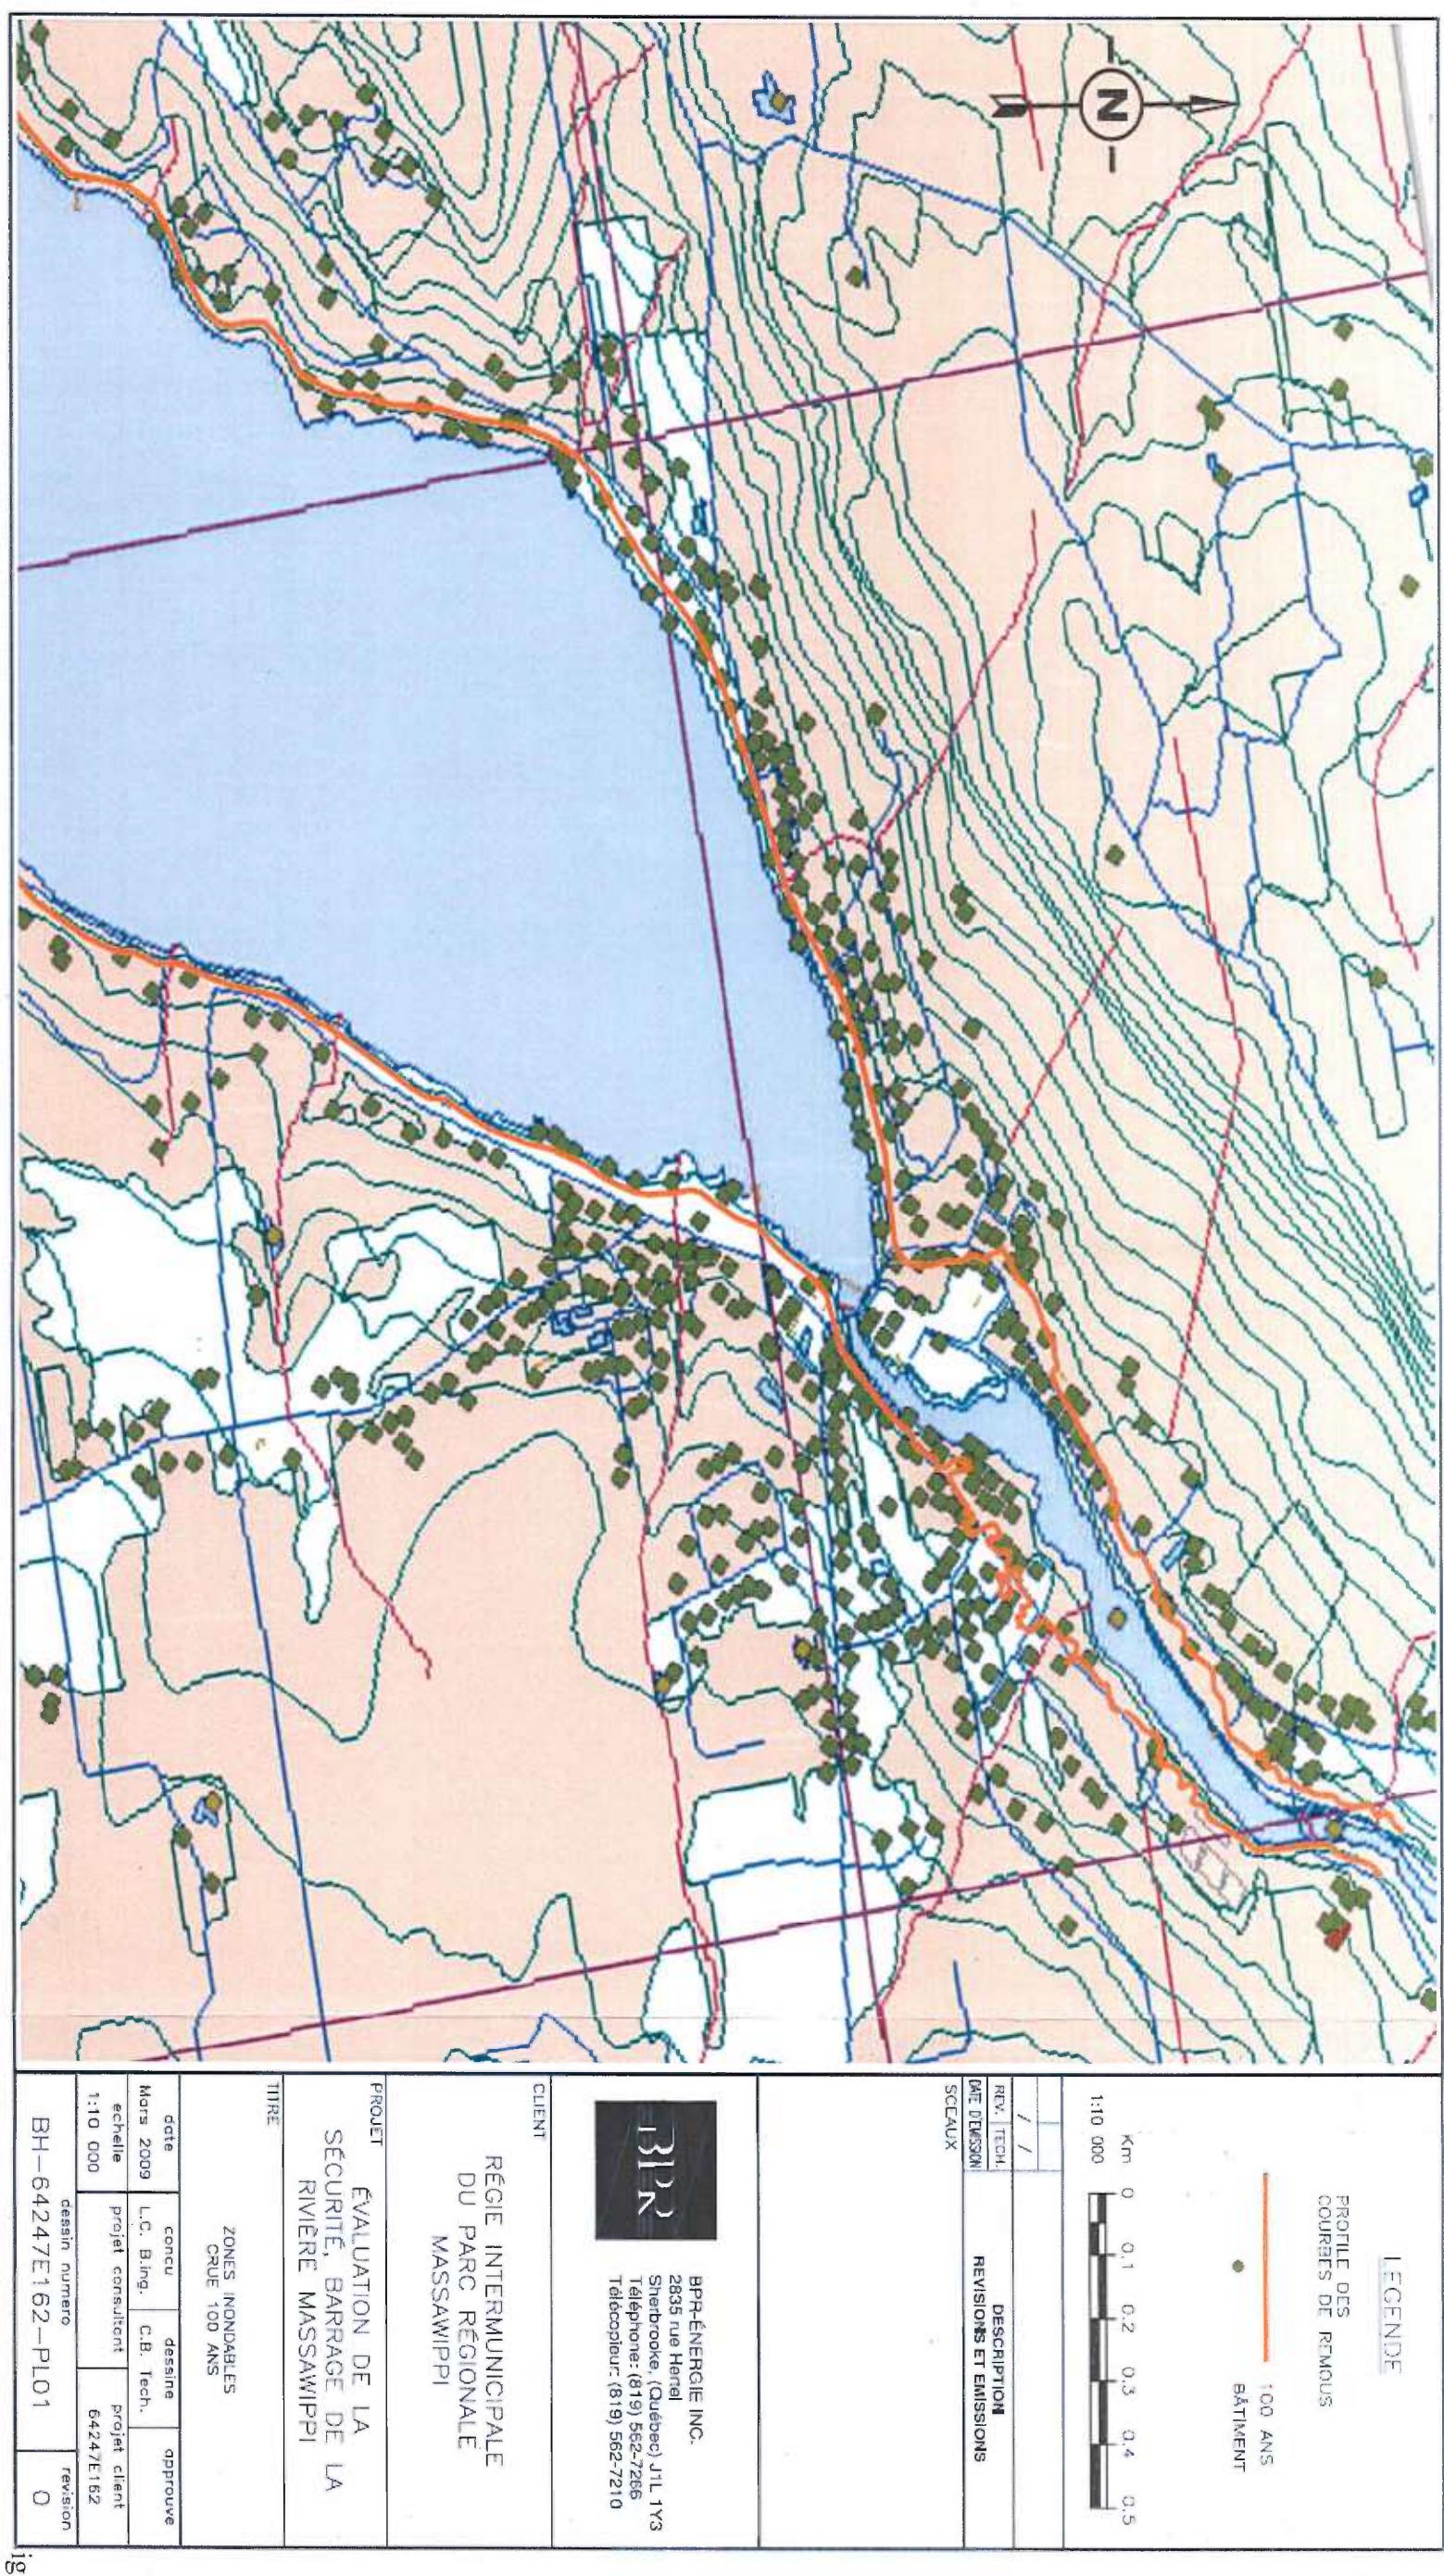
Figure 6 : Zones inondables pour une crue centenaire (169,4 m<sup>3</sup>/s).

En période de crue centenaire, plusieurs établissements situés à l'amont du barrage sont inondés. Une carte des zones inondables en temps de crue centenaire (débit = 169,4 m<sup>3</sup>/s) est présentée à la page suivante (Fig. 6). La zone inondable est déterminée par les lignes orange de part et d'autre de la rivière et du lac Massawippi. La zone inondée est située à l'intérieur de ces lignes.

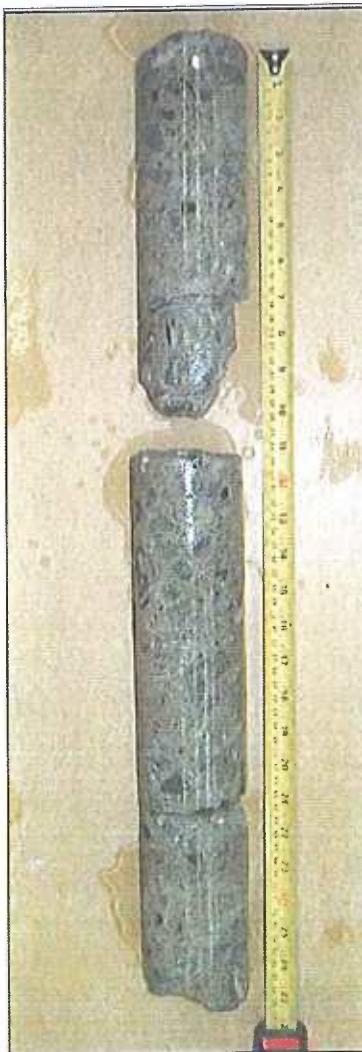
PLANCHE PHOTOGRAPHIQUE

- Longueur carottée: 690 mm
- Granulats: Pierre concassée verte ( $\varnothing$ : 5 - 20 mm).
- Granulat en bon état.
- Fracturation: Aucune (fracture visible sur photographie causée lors du coring)
- Fissuration: Aucune
- Réaction alcalis-Granulas : proportion très légère
- Porosité: normale

- Barre d'armature lisse de  $\varnothing$ : 9 mm; aucune corrosion visible

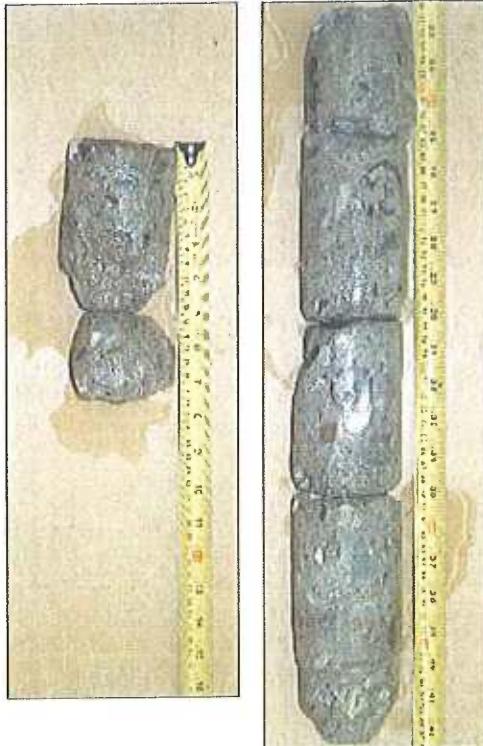
PLANCHE PHOTOGRAPHIQUE

- Longueur carottée: 1170 mm
- Granulats: Pierre concassée verte ( $\varnothing$ : 5 - 20 mm).  
Granulats en bon état.
- Fracturation: Aucune (fracture visible sur photographie causée lors du coring)
- Fissuration: Aucune
- Réaction alcalis-granulats: en proportion très légère
- Porosité: normale

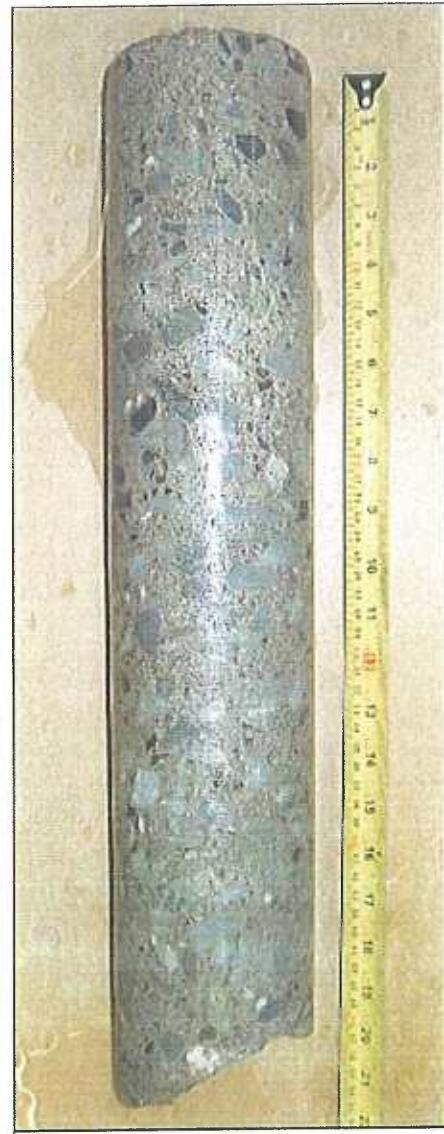
PLANCHE PHOTOGRAPHIQUE

- Longueur carottée: 490 mm
- Granulats: Pierre concassée verte ( $\varnothing$ : 5 - 20 mm).
- Granulats en bon état
- Fracturation: Aucune
- Fissuration: Aucune
- Réaction Alcalis-Granulats: Non observée
- Porosité: normale
